ESTUDIOS PREVIOS A LA INTERVENCIÓN EN EL PATRIMONIO ARQUITECTÓNICO. EL CASO DE LA IGLESIA PARROQUIAL DE SAN PEDRO EN LA POBLA DE BENIFASSÀ (CASTELLÓN)

FERNANDO VEGAS y CAMILLA MILETO

Universidad Politécnica de Valencia

La iglesia parroquial de San Pedro de la Pobra de Benifassà (Castellón). Un caso de estudio previo¹³

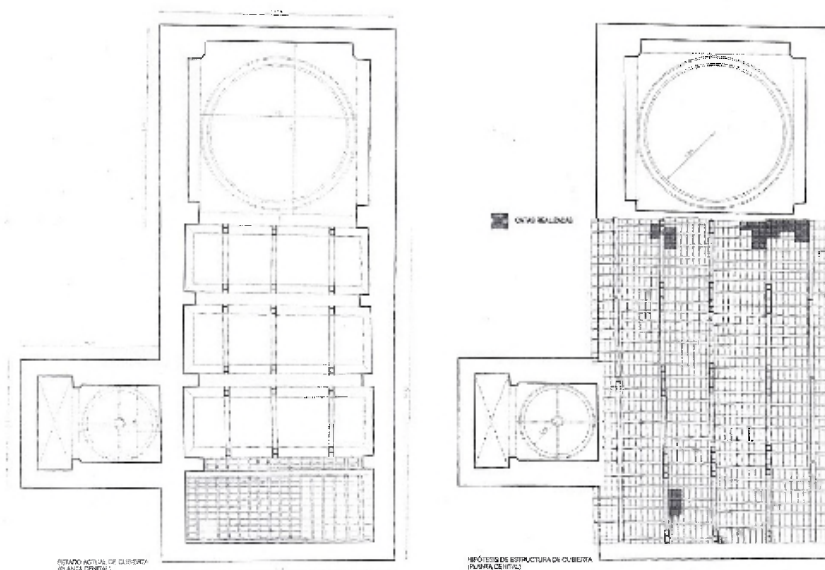
23. Plantas cenitales de cubierta con la hipótesis de su estructura.

La cubierta presenta un conjunto bastante serio y extendido de patologías diversas que requieren una intervención inmediata, en evitación de daños mayores. Las catas realizadas han mostrado que la estructura de la cubierta oculta tras el falso techo de cañizo y yeso presenta un estado bastante precario.

Por otra parte, la falta de tejas o la rotura de las mismas en algunas zonas del tejado ha provocado la filtración de agua hasta la capa de pasta o mortero pobre extendida sobre el tablazón, y ese agua acumulada ha terminado por empapar la madera y provocar, en un primer estadio, manchas y, en un segundo estadio, la pudrición de la madera.

El ataque generalizado del alfarje de madera que conforma la estructura de cubrición de la nave central constituye un caso delicado que, sin embargo, requiere

una intervención diligente en previsión de un progresivo hundimiento de la cubierta de la iglesia, que comprometería la propia existencia de la misma. Es decir, la intervención aditiva o sustractiva en la cubierta, entendida como unidad estratigráfica de la construcción del templo, se hace estrictamente necesaria para la conservación del resto de las unidades estratigráficas del mismo. El criterio de actuación en la estructura de madera de la cubierta consiste en el mantenimiento del mayor número posible de elementos originales mediante la aplicación de tratamientos preventivos y curativos *in situ* contra xilófagos por inyección y el acople de prótesis de madera cuando éstas se hagan necesarias en la pudrición de cabezas de vigas y jaldetas. En los casos en los que la conservación no sea posible, se sustituirán las piezas dañadas por elementos de nueva factura en madera de calidad, que recibirá un tratamiento de entonación en aras de una integración cromática con el conjunto existente.

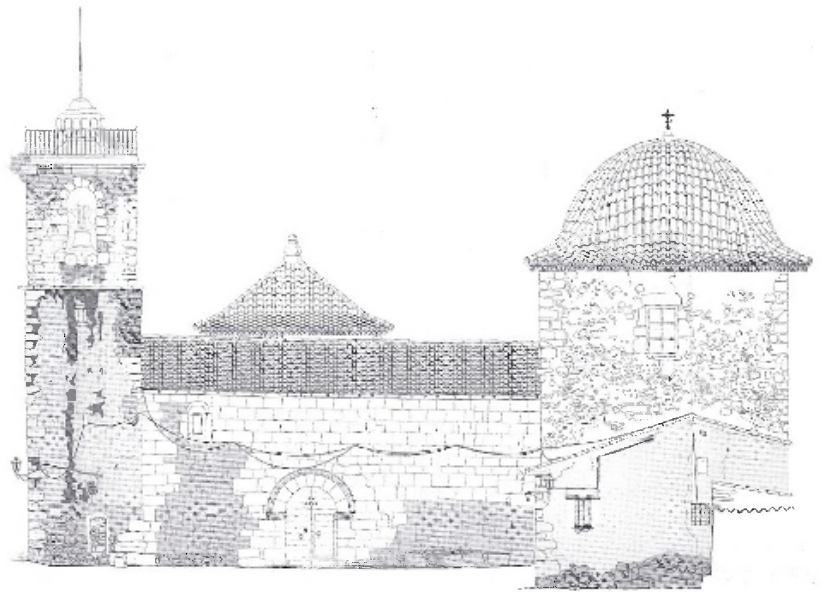
25. Estudio de las patologías en el alzado meridional.

La degradación de las superficies de la iglesia de San Pedro (fig. 25)

El edificio presenta una serie de fenómenos de degradación de las superficies que se pueden resumir de modo sumario en lo que respecta al exterior en grie-

tas,²¹ depósitos superficiales,²² erosión superficial,²³ falta de material,²⁴ presencia de vegetación superior²⁵ e inferior,²⁶ oxidación,²⁷ manchas²⁸ y presencia de insectos xilófagos.²⁹ En el interior se detecta sobre todo la presencia de humedad y todas las consecuencias deri-

vadas de ésta (presencia de manchas,³⁰ eflorescencias³¹ y falta de material); además se observa la presencia de algunas grietas y de algunos elementos decorativos parcialmente rotos o fracturados.

conservación gracias a su orientación favorable, aunque se pueden detectar en ella algunos fenómenos poco acentuados de: depósito superficial localizado, sobre todo, en las superficies enlucidas (campanario y sacristía) debido a la acumulación de suciedad sobre la superficie; manchas, localizadas en la parte central del campanario y debidas sobre todo a la escorrentía del agua de lluvia; erosión, detectable principalmente en las superficies lapídeas expuestas a los agentes atmosféricos (sillería y mampostería de la nave central) y sobre las superficies enlucidas, principalmente coincidiendo con zonas de humedad por capilaridad (parte inferior del campanario) o percusión de lluvia (parte superior del campanario); falta de material, localizada allí donde el mecanismo de la erosión, debido a la humedad por capilaridad o a la percusión de la lluvia, se presenta en un estadio avanzado que conlleva la caída o erosión profunda del material (parte inferior de la sacristía y parte superior del campanario); vegetación superior, presente claramente en las partes adyacentes al terreno y sobre la cubierta del campanario; oxidación, localizada en la parte superior del campanario y causada por la escorrentía del agua de lluvia sobre una barandilla metálica; insectos xilófagos, que se ubican evidentemente en todos los elementos ligneos, pero que se señalan en el plano sólo donde han adquirido una mayor gravedad, como es el caso de algunos canes de la nave central. En el campanario se detecta una serie de lesiones verticales debidas al posible cedimiento o asentamiento del lado occidental, que se manifiesta a través de un extraplomo de 9 cm por este mismo lado. En la nave central, en la parte más oriental, se detecta un conjunto de lesiones verticales debidas probablemente a la presencia del cuerpo del altar mayor; en torno al portal principal se detecta una lesión a 45°, desde el centro hacia el exterior, que permite pensar en un posible asentamiento de la parte central de la fachada. Por último, en el cuerpo del altar se detectan lesiones debidas sobre todo a la presencia de la ventana y en asentamiento de su dintel; en la sacristía las lesiones se deben a la diferencia de materiales en la fase de ampliación del primer cuerpo.

Las fachadas septentrional y oriental presentan externamente fenómenos de degradación como: presencia de vegetación inferior y superior, debida a su misma exposición y por tanto a la incidencia de los agentes atmosféricos, y fenómenos de depósito superficial, erosión y oxidación que se detectan sobre todo en el campanario unidas a las mismas circunstancias previamente descritas.

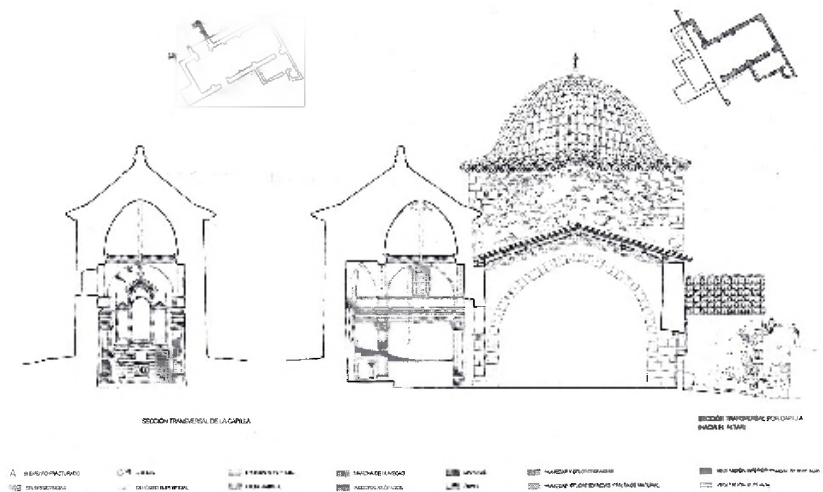
26. Estudio de las patologías en la sección transversal de la capilla y de la nave hacia el altar.

En el interior del edificio (fig. 26) se detecta la presencia de humedades que ha desencadenado a su vez una serie de fenómenos visibles como manchas, eflorescencias y falta de material. La humedad proviene, en la parte inferior del edificio, del ascenso por capilaridad del terreno debido a la importante diferencia de cota entre el interior y el exterior (casi un metro y medio, en los puntos de máximo desnivel) y, en las partes superiores (cubierta de nave y cúpula), de las infiltraciones de agua de lluvia.

El mecanismo de ascenso de humedad por capilaridad se manifiesta en una primera fase con manchas de humedad, en un segundo momento aparecen eflorescencias que se van agravando y conllevan —tercer estadio— el desprendimiento y caída sucesiva de parte del enlucido (pérdida de material). Una fase ulterior de este proceso consiste en la decisión de revocar de nuevo las partes donde ha caído el enlucido que, en este caso específico, se han enfoscado con mortero de cemento. Este enfoscado se ha aplicado, sobre todo, en las partes inferiores de los muros, delimitando de este modo exactamente la línea por debajo de la cual apareció previamente el fenómeno de humedad. Al mismo tiempo que se ha enfoscado parcialmente la iglesia, se han rejuntado los sillares de los machones y las dovelas
