Rotura de vástago femoral de prótesis total de cadera enteramente recubierta de hidroxiapatita. Presentación de tres casos

Femoral component failure of a total hip arthroplasty with fully coated hidroxiapatite. Presentation of three cases

D. BONETE LLUCH, MC. PULIDO HIGUERAS, C. MAROÑAS ABUELO, JM. GUINOT TORMO, J. PARDO MONTANER
SERVICIO DE CIRUGÍA ORTOPÉDICA Y TRAUMATOLOGÍA. HOSPITAL UNIVERSITARIO LA FE DE VALENCIA.

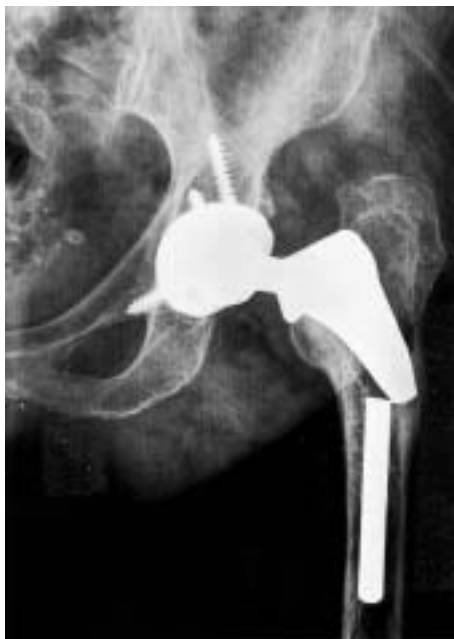
Figura 1. Imagen radiográfica correspondiente al caso 1 en la que se aprecia la rotura del implante femoral a nivel de la unión metafiso-diafisaria, así como un área de osteólisis alrededor de la zona metafisaria.

Caso 1. Mujer de 77 años, 74 Kg. de peso y 160 cm de altura intervenida por coxartrosis primaria izquierda mediante artroplastia total de cadera en octubre de 1997. Se implantó una prótesis tipo Furlong con vástago femoral del nº 9, cotilo del número 44 y cabeza de cromo-cobalto de 28 mm. de diámetro con cuello medio. Siete años después y de forma súbita presentó dolor en el miembro inferior izquierdo por lo que se realizó una radiografía que mostró una fractura del vástago femoral a nivel de la unión diáfiso-metáfisaria y signos de osteólisis proximal (Fig. 1).

En junio de 2004 se reintervino para extraer el vástago roto y sustituirlo por otro de igual diseño pero de mayor tamaño (nº 10) (Fig. 2).

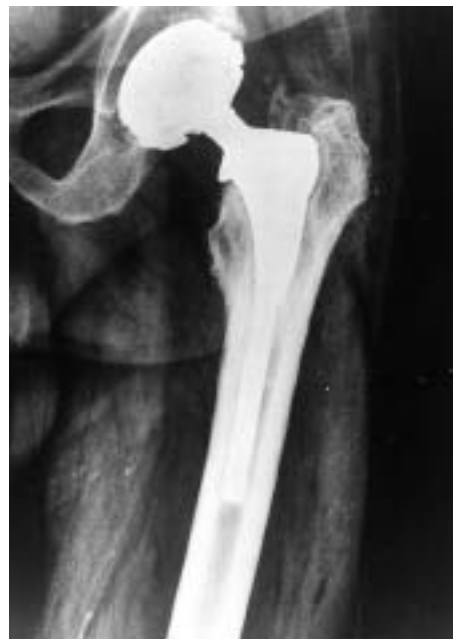
Figura 3. Radiografía correspondiente al segundo caso en la que se observa el fallo del vástago femoral a nivel de la transición de la sección cónica a la cilíndrica.

28 mm. de diámetro con cuello medio. En Septiembre de 2004 y de forma súbita presentó dolor en el miembro inferior izquierdo por lo que se realizó una radiografía que mostró una fractura del vástago femoral a nivel de la unión diáfiso-metáfisaria, infundíbulo y signos de osteólisis proximal (Fig. 3).

En octubre de 2004 se realizó el recambio del vástago femoral utilizando el mismo diseño pero aumentando el tamaño (nº 10) (Fig. 4).

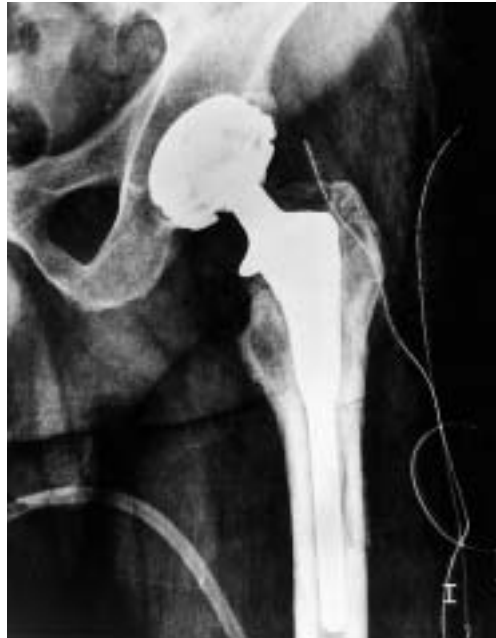
Figura 4. Imagen radiográfica después del recambio en el que se utilizó un vástago del mismo diseño, con un número mayor. Se aprecia la ventana ósea realizada distal al punto de rotura para la extracción del vástago.

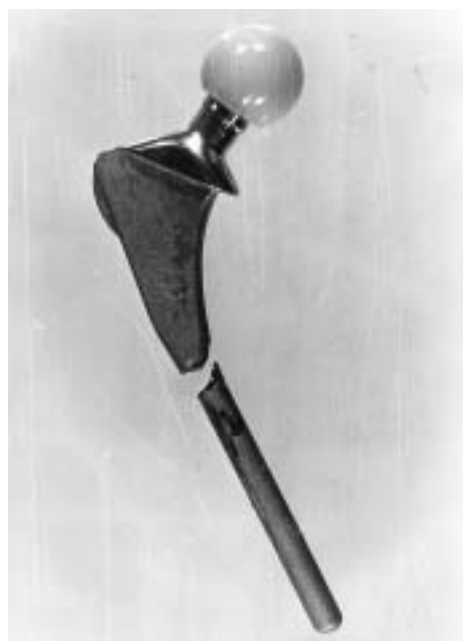
En nuestros casos pensamos se ha producido una osteointegración de la diáfisis, y no de la metafisis. En ello lógicamente ha influido que la hidroxiapatita ha favorecido la osteointegración en la diáfisis. Cualquier técnica o diseño del implante que pretenda asegurar un anclaje diafisario por fresado menor o con hidroxiapatita aumentará la fijación diafisaria con empeoramiento del anclaje metafisario con posible stress-shielding y osteolisis proximal. Debido a la osteointegración de las prótesis que se apreció en las primeras radiografías y por el tiempo transcurrido hasta la rotura, nos hace pensar que en nuestros casos existió un proceso progresivo de osteolisis en la zona metafisaria que produjo un aflojamiento proximal con rotura del implante en la zona de transición metafisodiafisaria, donde termina la osteolisis, ya que la zona diafisaria permanece integrada. La utilización de los implantes más pequeños puede favorecer la rotura del material.

Figura 7. Imagen del vástago femoral roto extraído. La superficie de fractura del vástago muestra deformación y pérdida de material consecuencia de la fatiga del implante.

En Julio de 2003 se procedió al recambio del componente femoral utilizando un vástago tipo Helios (metáfisis del número 40, diáfisis con un tamaño de 10 por 160 y cabeza de cerámica de 28 mm. de diámetro). También se recambió el polietileno, pero no el cotilo (Figs 6 y 7).
