La última ciudad romana

[JOSÉ LUIS JIMÉNEZ SALVADOR –UVEG–]

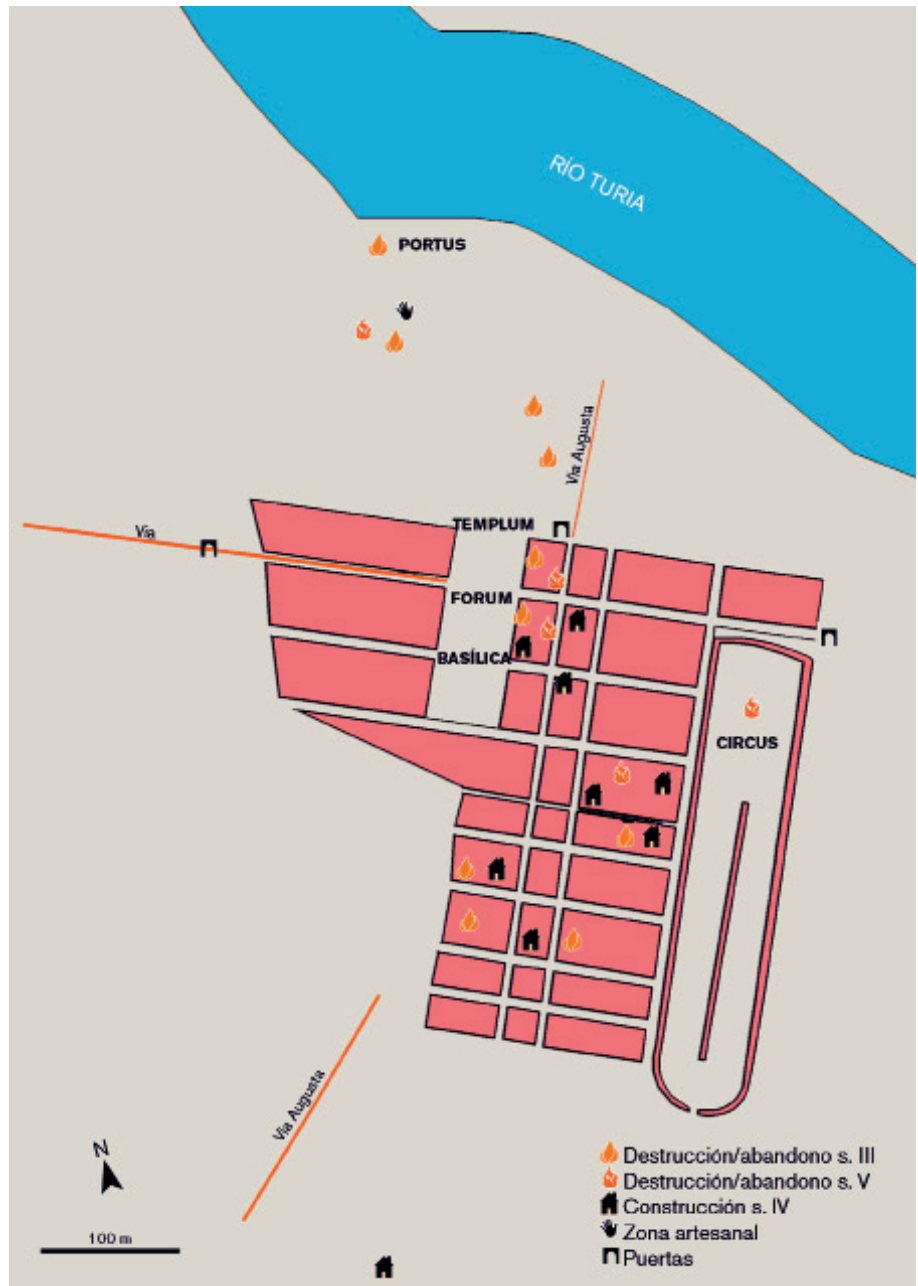
Nivel de destrucción del siglo III d.C. documentado en el solar de la Almoina, 1986. Archivo SIAM.

La investigación arqueológica desarrollada en Valencia en las últimas décadas señala que hacia el último tercio del siglo III, se desencadenaron diversos episodios violentos en forma de incendios que afectaron a varias zonas de la ciudad. Se desconoce el origen de tales sucesos, aunque la recuperación de algún tesoro de monedas coetáneo con estos hechos, debe interpretarse como un claro signo de inseguridad o de alteración de la vida urbana sin que por el momento pueda identificarse su causa. Lo que sí quedó patente fue que tras los incendios el abandono se impuso sobre los intentos de reconstrucción de los edificios destruidos.

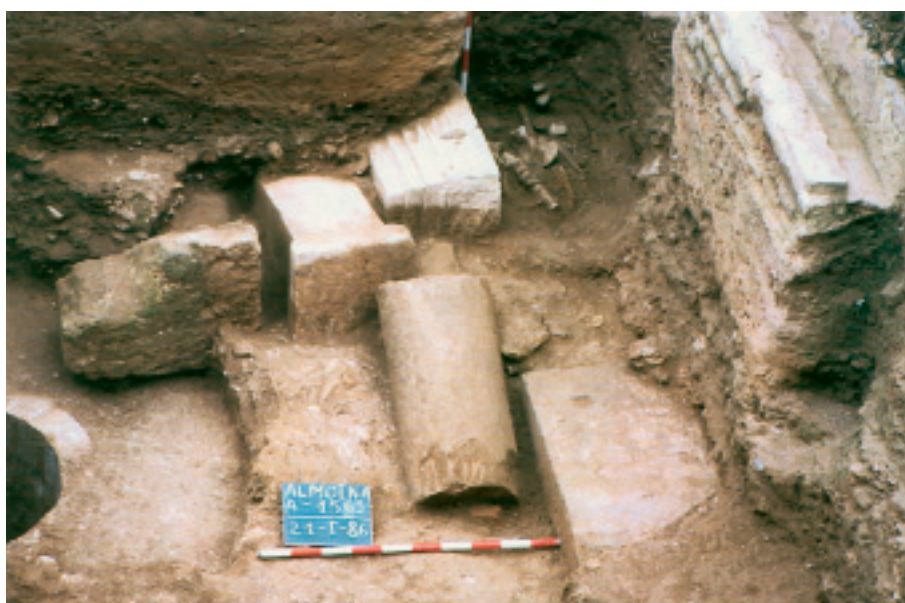
Nivel de destrucción del siglo V documentado en el solar de la Almoína, 1986. Archivo SIAM.

La sensación de que *Valentia* romana llegaba a su fin cobró fuerza con el comienzo del siglo V. Diversas evidencias arqueológicas apuntan a que la ciudad sufrió las consecuencias de incendios devastadores, como el registrado en el edificio administrativo romano posteriormente cristianizado, que quedó reducido a escombros.

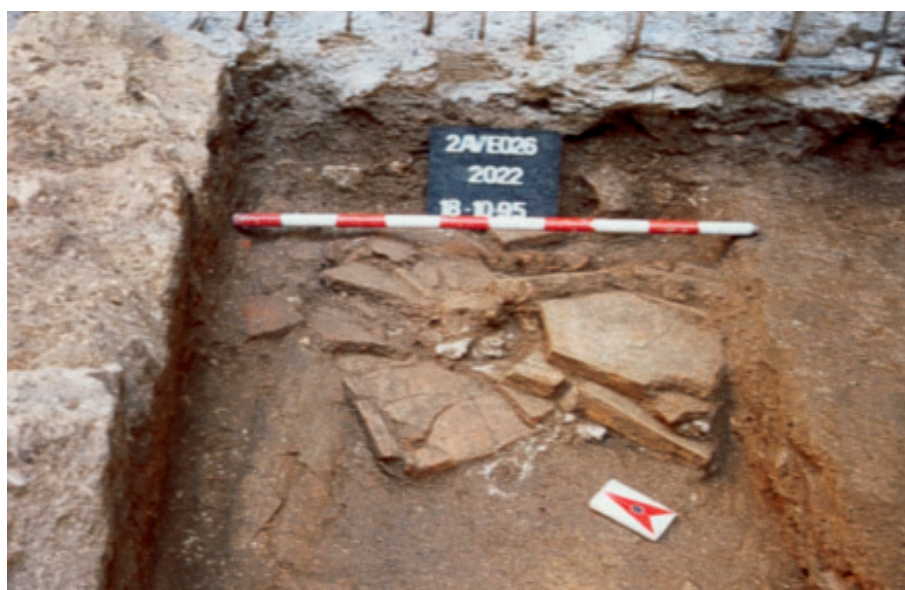
Valencia, calle Avellanas 26, donde se documentó un nivel de destrucción con un tesoro de 88 monedas.
Archivo SIAM.
