### El río Turia

#### *La geomorfología del cauce del río Turia*

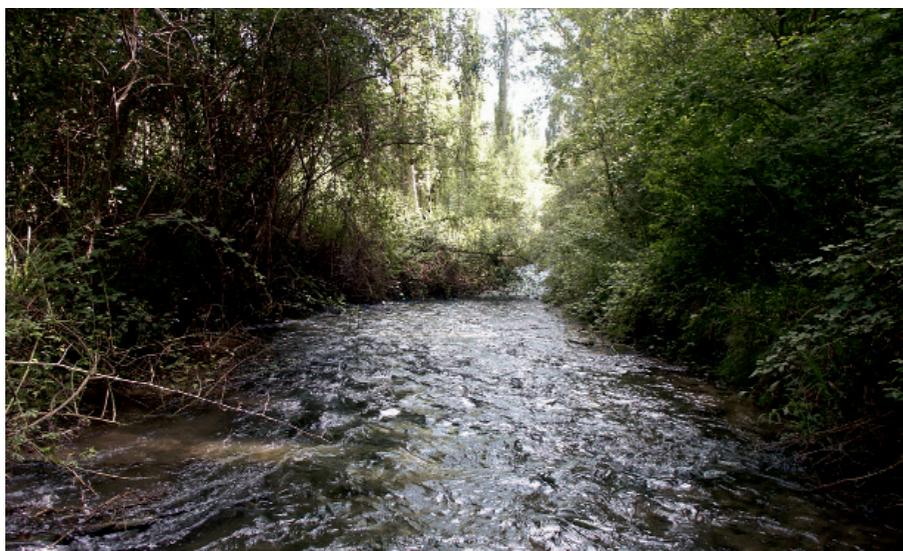
Hidrograma de la crecida del Turia en octubre de 1957 (según Cánovas, 1958).

Los registros de crecidas aforadas del Turia dan valores en torno a 400 m<sup>3</sup>/seg (340 m<sup>3</sup>/seg el 9 de noviembre de 1932, 450 m<sup>3</sup>/seg en el mes de julio de 1933, 514 m<sup>3</sup>/seg en diciembre de 1953) y valores extraordinarios en las inundaciones catastróficas de 28 de septiembre de 1949 (2.300 m<sup>3</sup>/seg) y 14 de octubre de 1957. Durante este último gran episodio de desbordamiento se produjeron dos ondas de crecida, la primera estimada en 2.400 m<sup>3</sup>/seg y la segunda de caudal máximo instantáneo de 3.700 m<sup>3</sup>/seg.

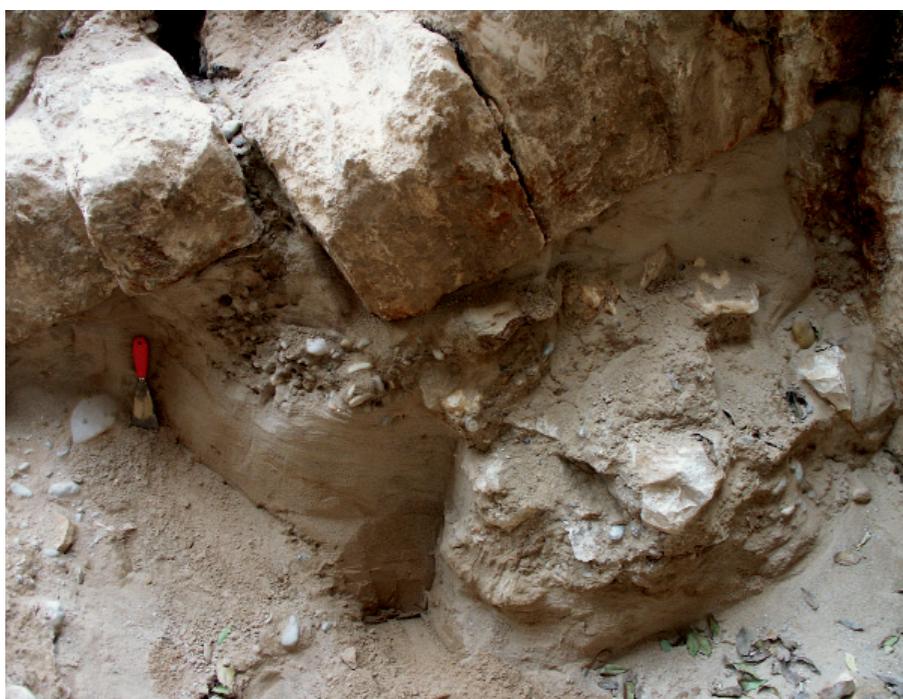
Subsuelo del Pont dels Serrans. Rastros de la inundación del río Turia en 1517.  
Foto: J.M. Ruiz.

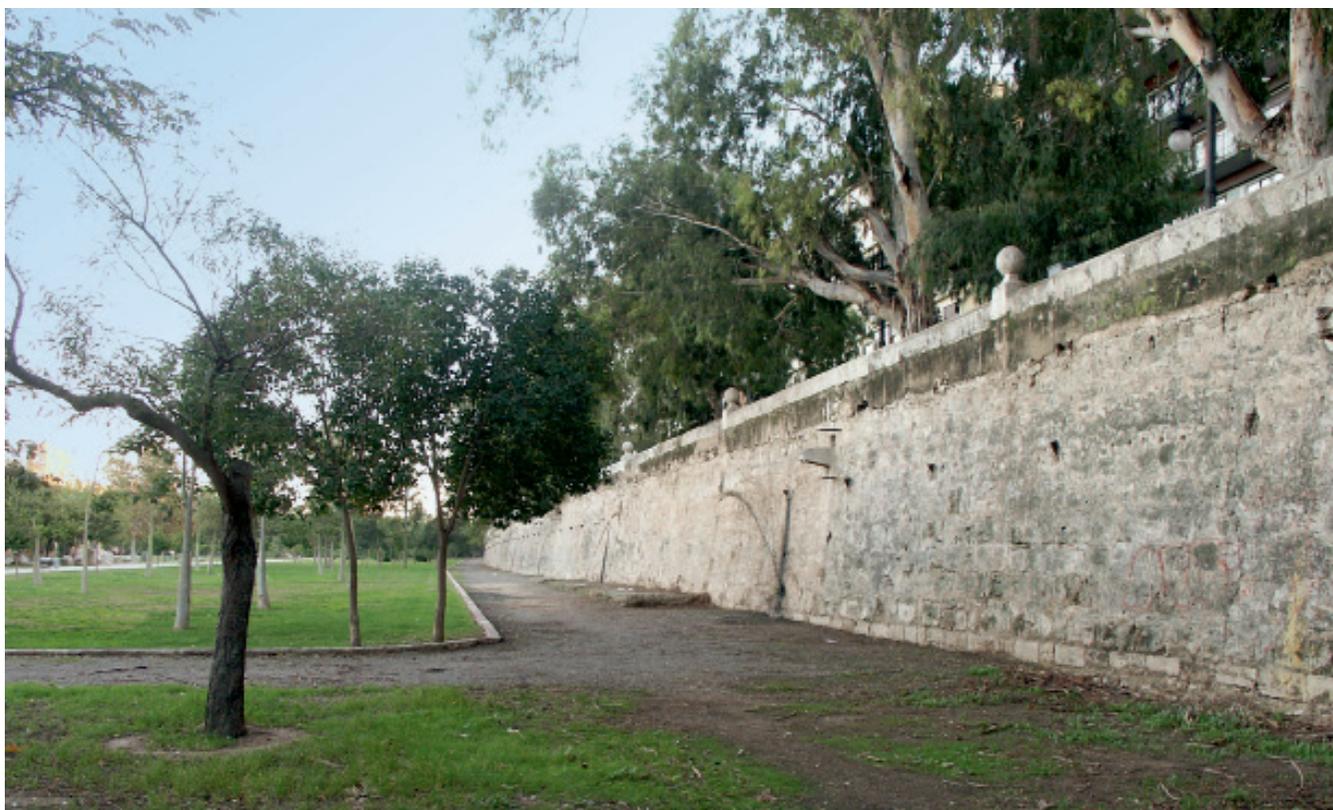
Pretiles históricos entre el Pont dels Serrans y el de la Trinitat.  
Foto: J.M. Ruiz.

El objetivo fundamental de la obra de pretilos era la contención y rápida evacuación de las riadas del Turia a su paso por la ciudad de Valencia. Varios problemas técnicos surgieron durante las fases de construcción. Fue necesario definir anchura y trazado, alargar en dos arcadas más el puente de San José o Pont Nou, respetar la evacuación del Vall por la última arcada del puente de la Trinitat y también «alzarlo» por estar muy hondo, enterrado cuatro o cinco palmos.

La canalización del río y algunas prácticas descritas en la documentación tuvieron gran incidencia en los procesos naturales de la corriente. El encauzamiento significó el cambio de la textura de las orillas naturales y el confinamiento de la corriente a lo largo de varios kilómetros del perfil del río. El refuerzo de orillas conforma un muro de contención que fijó definitivamente su trazado, dificultaba la apertura de brechas y facilitaba la evacuación rápida de las crecidas. Las obras de encauzamiento se completaban con la realización de prácticas tales como el enderezamiento y profundización o dragado del *talweg*. Se desviaba y enderezaba la corriente para evitar la erosión en la parte baja de los paredones.
