EL USO DE IMÁGENES IKONOS PARA LA CARTOGRAFÍA DE RIESGO DE INUNDACIÓN EN PEQUEÑAS CUENCAS MEDITERRÁNEAS

RAMBLA DE POYO: LA CRECIDA DE OCTUBRE DEL 2000

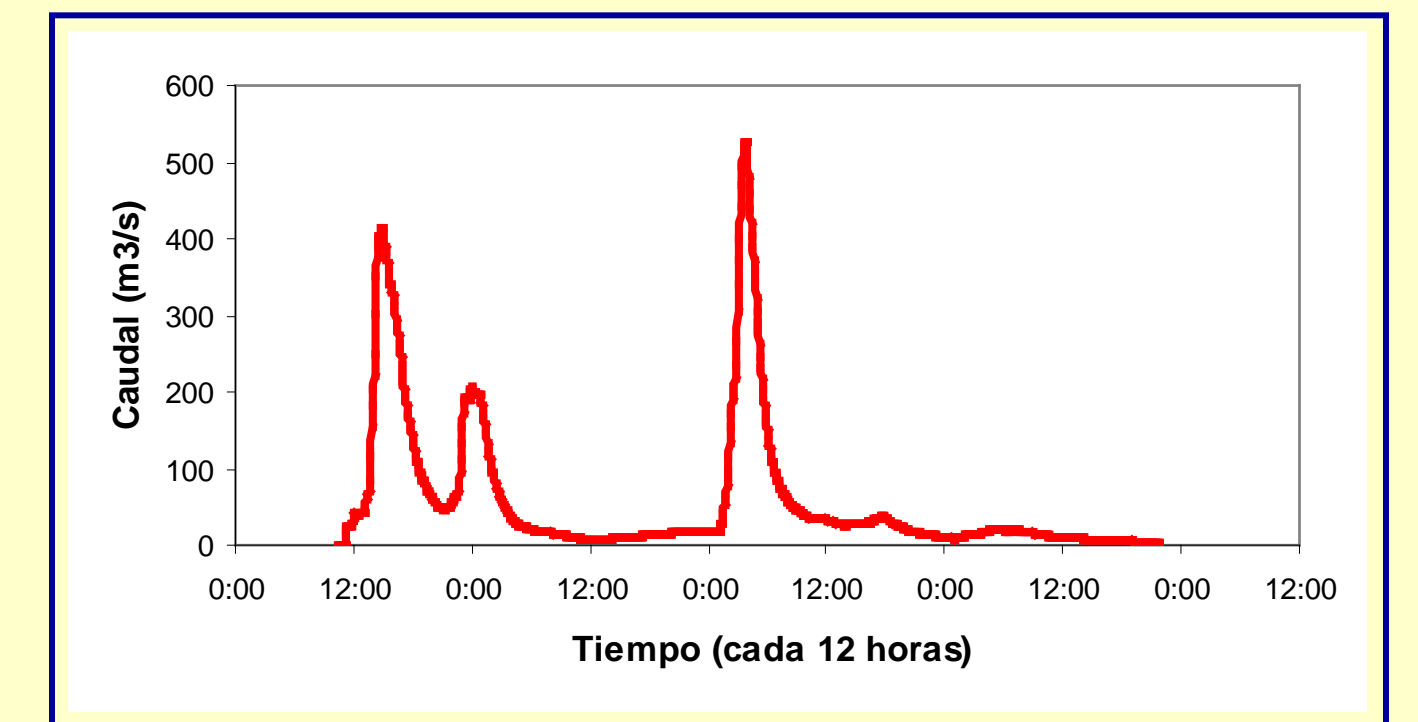
Durante los días 20-25 de octubre del 2000 tuvo lugar uno de los episodios más torrenciales del siglo XX. Las lluvias generaron una crecida múltiple con tres picos (se registraron caudales máximos de 415 m³/s, 206 m³/s y 527 m³/s) que provocaron desbordamientos en varias zonas de la cuenca.

Hidrograma de Rambla de Poyo de los días 22 al 24 de octubre de 2000

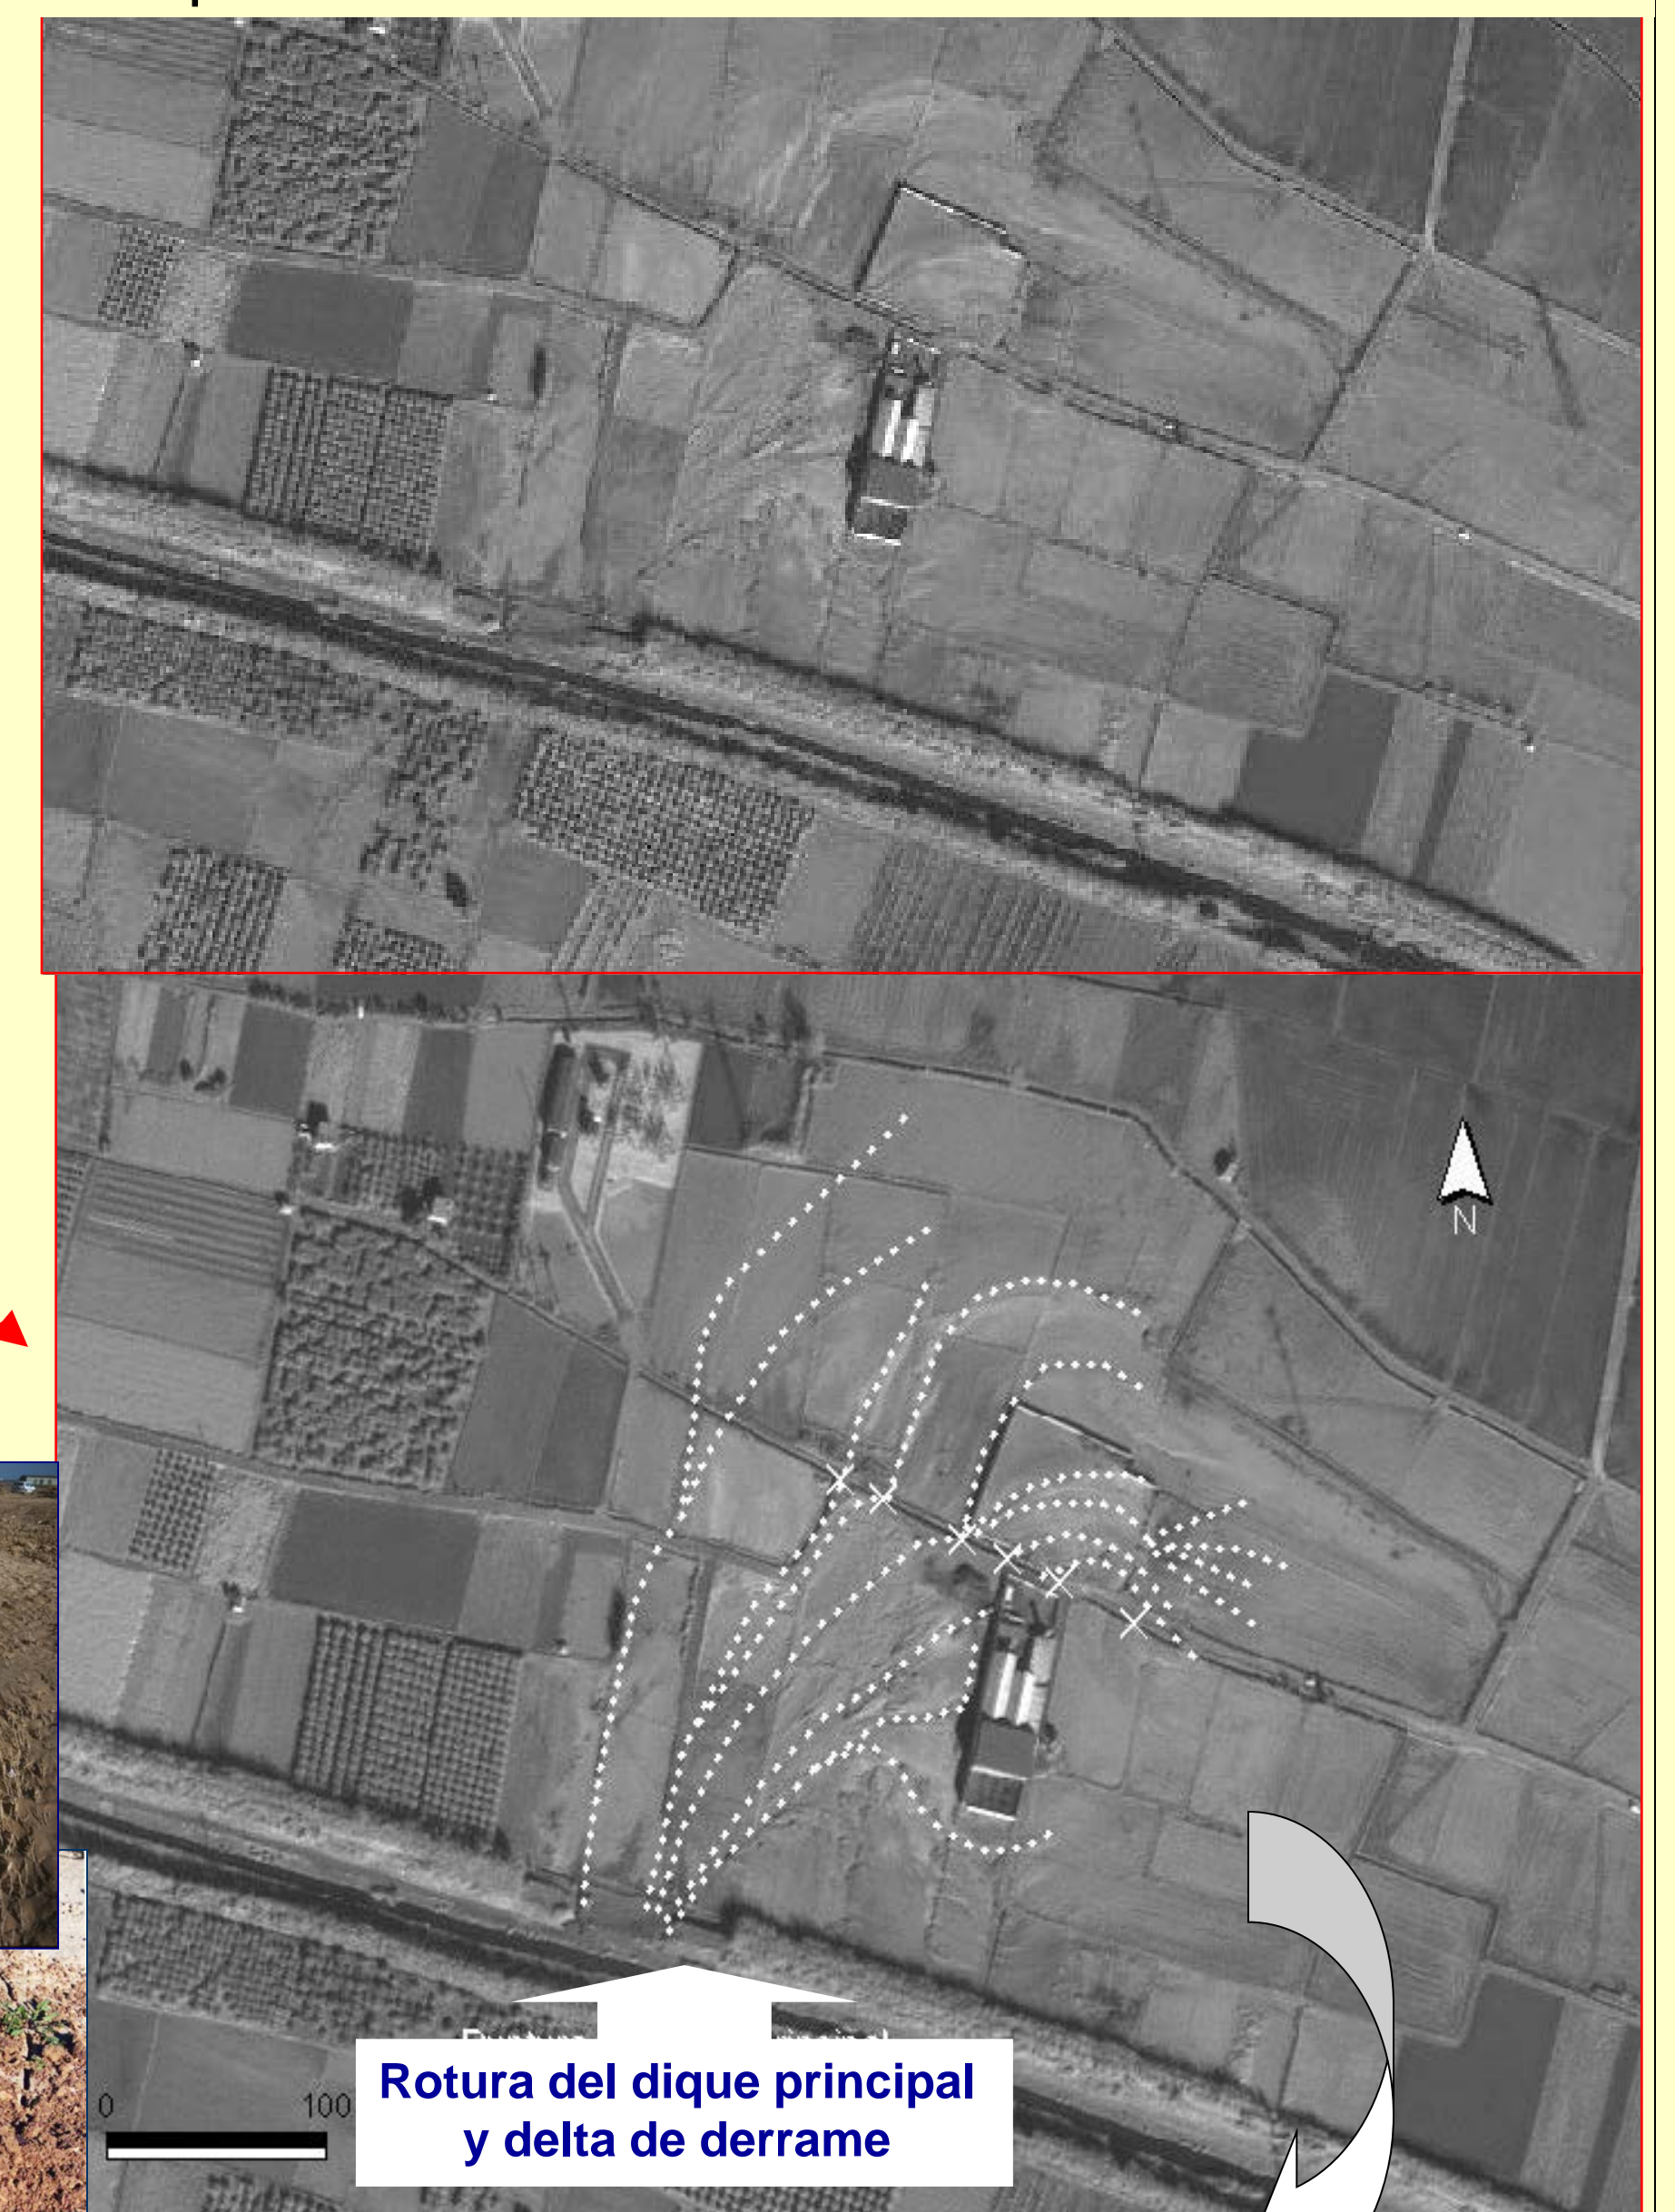
IMAGEN IKONOS-PAN 23 DICIEMBRE 2000

Dique erosionado

Depósitos de derrame

Desbordamiento

Rotura del dique principal y delta de derrame

Conclusiones: Las imágenes de satélite de muy alta resolución son un instrumento eficaz para la identificación de inundaciones puntuales, donde en lugar de la zona anegada, se identifica la traza geomorfológica del proceso, tanto de dinámica erosiva (ruptura de diques, erosión de abanicos, inestabilidad de márgenes...), como acumulativa.

Los cambios geomorfológicos se detectan incluso 2 meses después del suceso.
