La restauración del patrimonio cultural inmueble desde la ciencia y la técnica

Pedro Salmerón Escobar

Protocolo básico de evacuación de aguas pluviales en cubiertas inclinadas

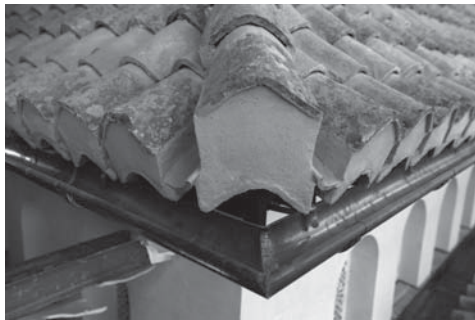
Detalle de canalón de cobre suspendido bajo el alero. Sala de los Reyes en la Alhambra de Granada.

Es el más común en casas, palacios y otros edificios de tamaño pequeño o mediano. Consiste en un conjunto de canales y bajantes, generalmente de zinc o cobre, fijado al alero y a las fachadas. Para anclarlo, se usa el mismo material por razones de compatibilidad. La ventaja de esta disposición es la menor afección al inmueble en caso de deficiencia. Los problemas suelen localizarse en los encuentros y soldaduras de los diferentes tramos que componen los canalones y en su unión con las bajantes.

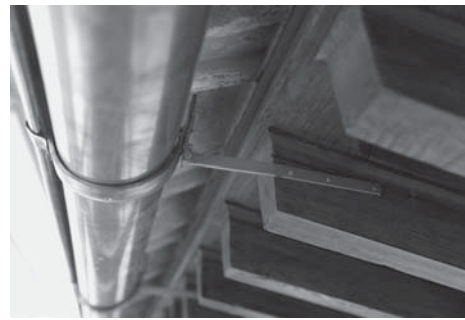
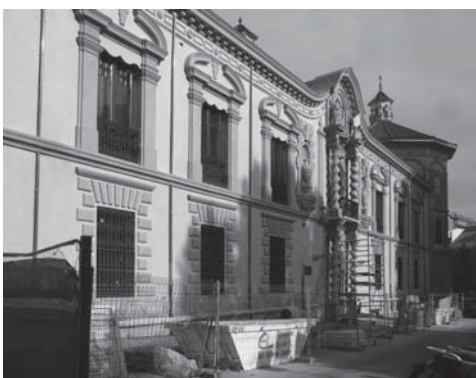
Bajantes de cobre adosadas a la fachada. Palacio de Bibataubín de Granada.

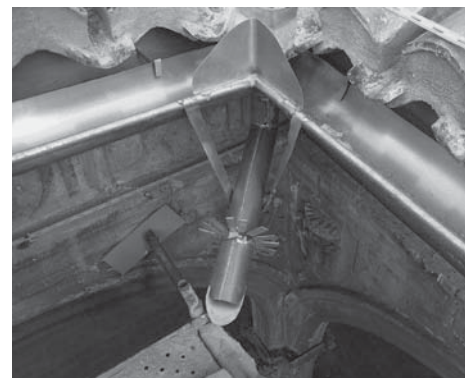
Detalle de gárgola de cinc para evacuación de aguas en los canalones suspendidos bajo las cornisas. Hospital Real de Granada.

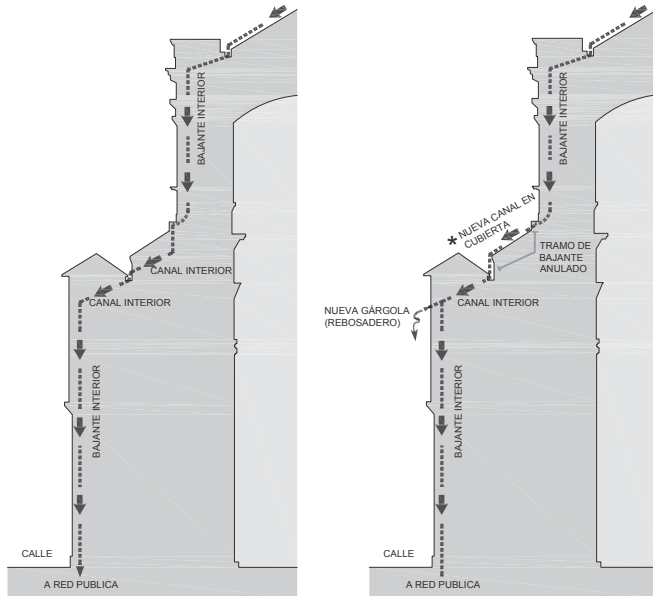
Plano de evacuación de aguas pluviales. Cubiertas bajas correspondientes a C. Campanas y lateral norte de la cubierta principal. Catedral de Jaén

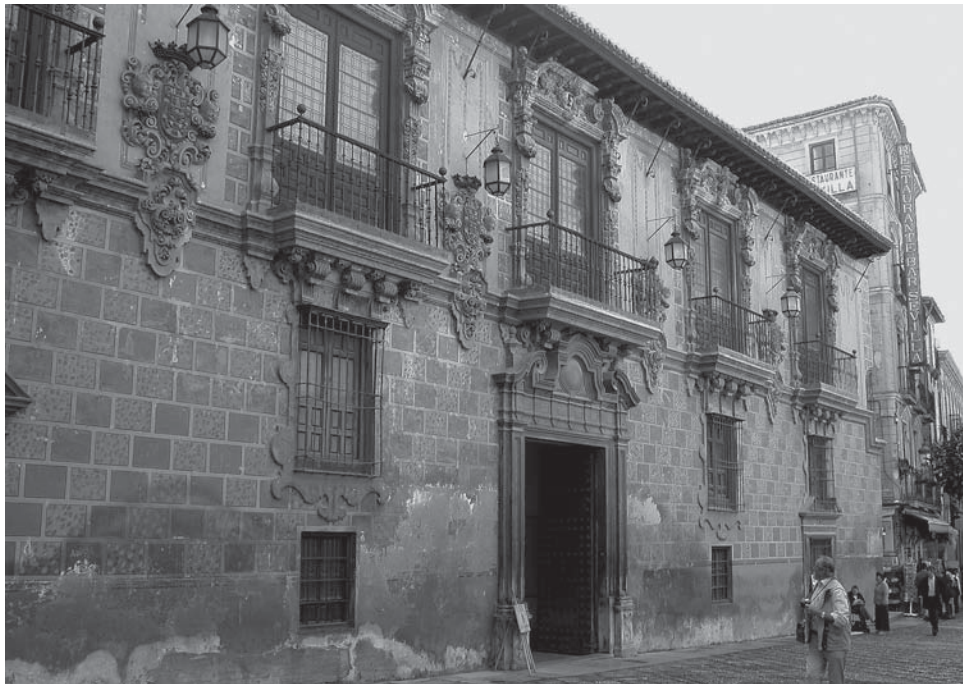
Problemas de humedad ocasionados fundamentalmente por la inexistencia de una canal horizontal para recoger las aguas del alero. Palacio de la Madraza, Granada.

- Sustitución completa del sistema si existen deformaciones, corrosión o el material es inadecuado.
- Adecuación de las pendientes y los diámetros en caso necesario.

Cuando las patologías se deban a la inexistencia de canales, se plantea su implantación en el edificio con carácter preferente. En tal caso, la propuesta debe estudiarse con detenimiento en función de las características del inmueble y de las ordenanzas municipales. Asimismo, se requiere realizar pruebas a escala natural para comprobar los siguientes aspectos: colocación, fijaciones, acabado, secciones de los elementos y otros aspectos fundamentales para la percepción de la fachada.

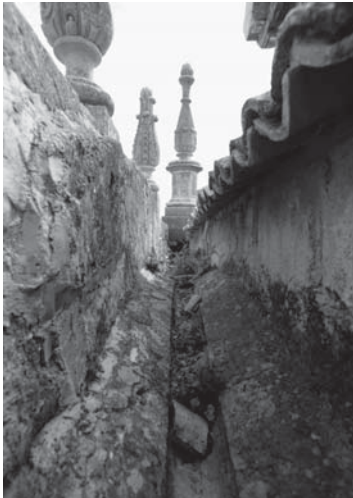
Canal con falta de mantenimiento. Catedral de Jaén.

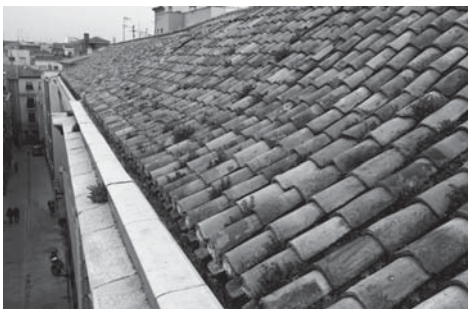
Canal obstruida por vegetación produciendo humedades en fachada. Palacio de las Columnas de Granada.

El dimensionado insuficiente de los dispositivos de evacuación de una cubierta y la acusada falta de mantenimiento de la misma pueden ser los causantes de la presencia de cascotes, tierra y elementos vegetales en sus canales dificultando o impidiendo el discurrir del agua hacia el exterior y, por tanto, su evacuación por caminos inadecuados.

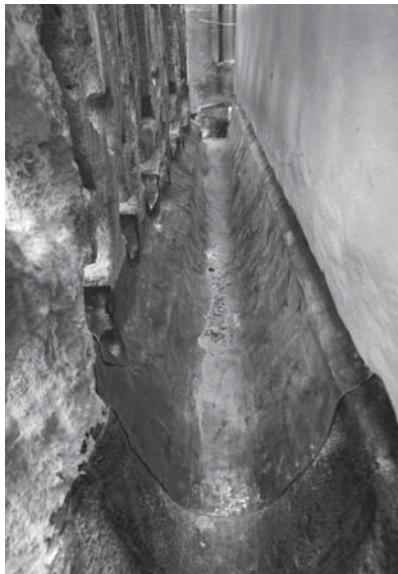
Tela asfáltica de alta durabilidad protegida con lámina de plomo de 2 mm en la canal del cimborio del Hospital Real, Granada.

- Ampliación de la sección útil de la canal.
- Adecuación de las pendientes.
- Sellado de las juntas de la canal cuando esté resuelta con piedra.
- Impermeabilización de la canal en casos de fallo grave de la misma.

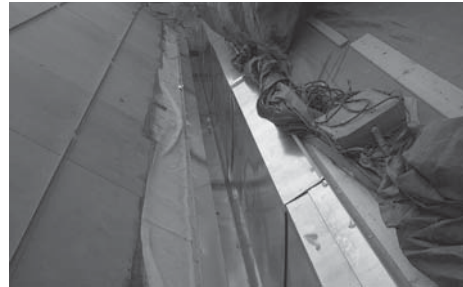
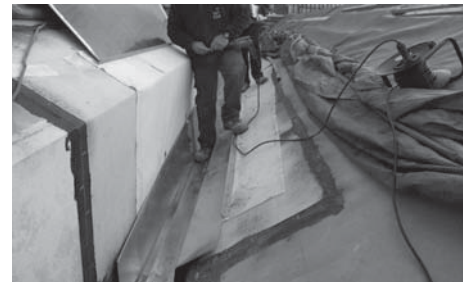
Tela asfáltica de alta durabilidad protegida con chapa de cobre de 1 mm en una canal de las cubiertas laterales de la Catedral de Jaén.

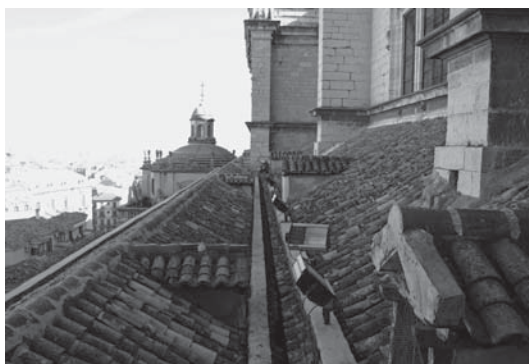
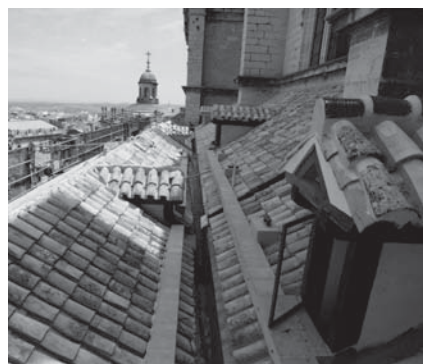
Canal oculta, estado previo y reformado. Las tejas se han retranqueado para facilitar el mantenimiento. Cubierta c/ Campanas. Catedral de Jaén.

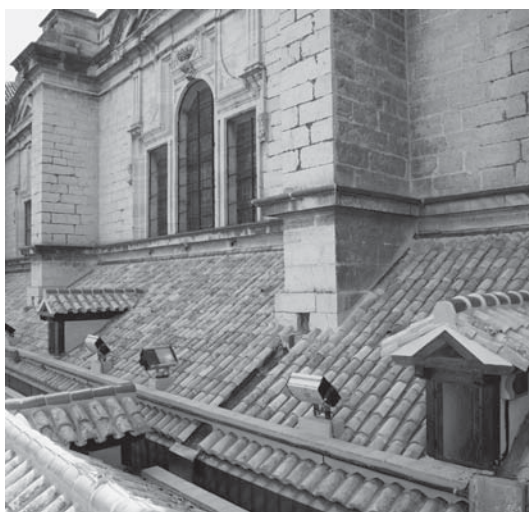
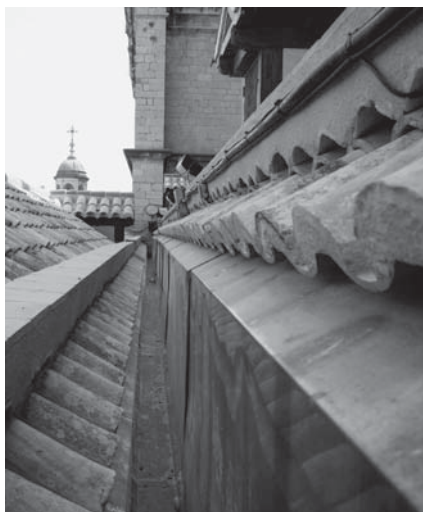
Canal oculta, estado previo y reformado. Se puede observar el espacio liberado para facilitar el mantenimiento. Cubierta C/ Campanas. Catedral de Jaén

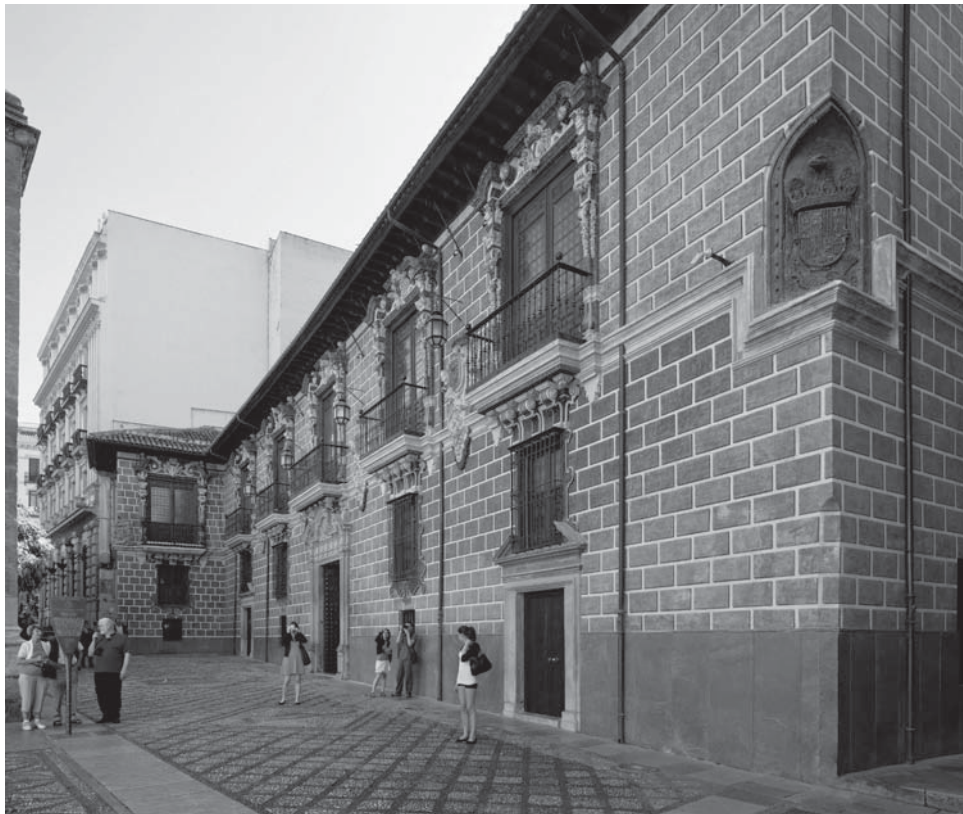
Bajantes exteriores de cobre. El sistema combinado de canales y bajantes evita la caída directa del agua en el plano inferior de fachada. Palacio de la Madraza, Granada. FOTOGRAFÍA: Fernando Aida.

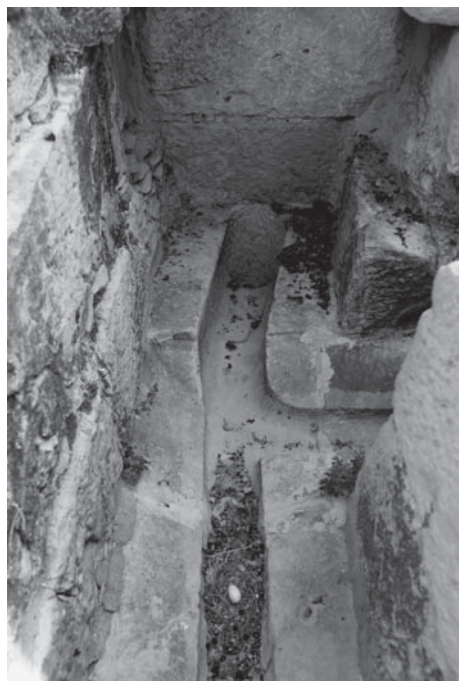
Entrada a una de las bajantes embutidas en contrafuertes con escaso mantenimiento. Catedral de Jaén.

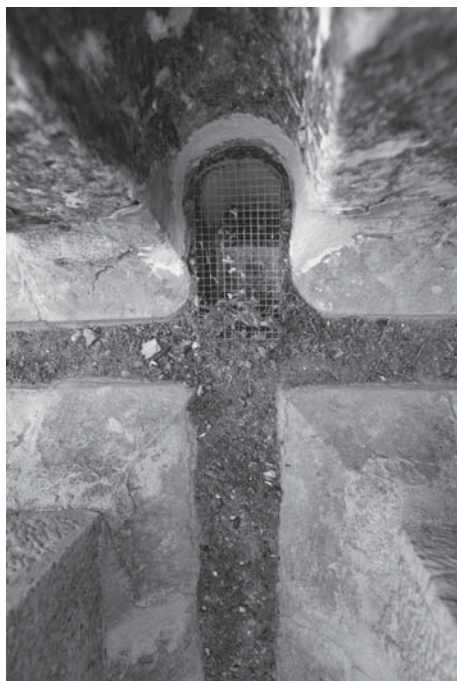
Entrada a una de las bajantes embutidas en contrafuertes protegida con rejilla después de la intervención. Catedral de Jaén.

- Desatranque de la bajante completa.
- Entubado con material impermeable para proteger la piedra de futuras filtraciones.
- Mejora de las conexiones con otros tramos del sistema y forrado de encuentros con plomo u otro material maleable.
- Creación de registros para facilitar la limpieza en caso de atranque.

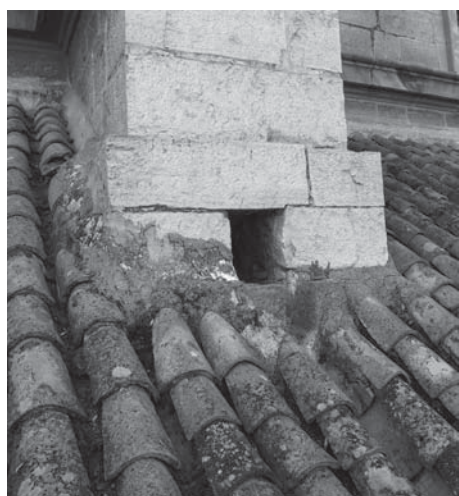
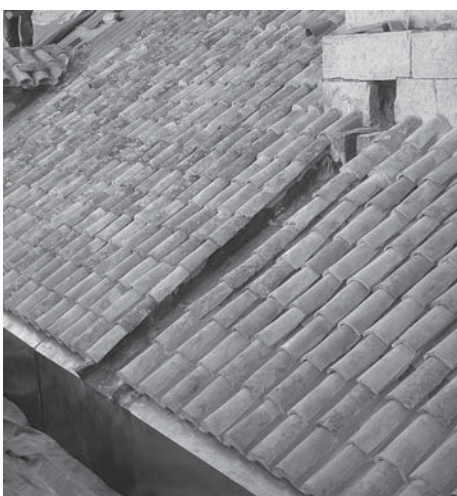
Encuentro entre bajante oculta y canal de evacuación de aguas, antes y durante de la intervención. Catedral de Jaén.

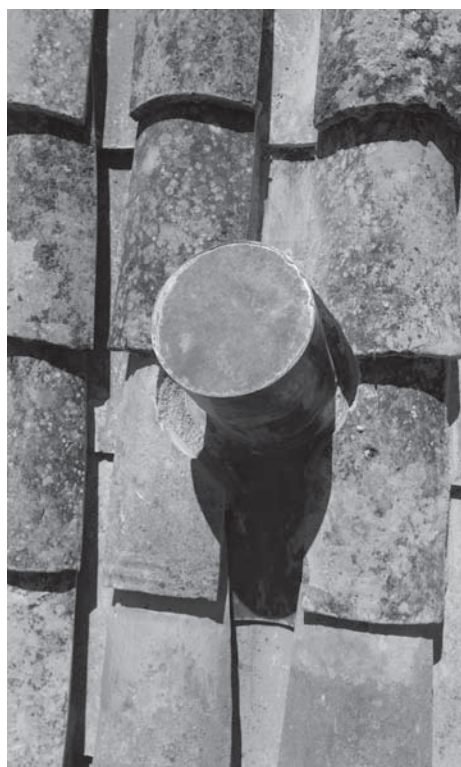
Registro para inspección y manipulación de una de las bajantes ocultas después de la intervención. Cubiertas de la C/ Campanas. Catedral de Jaén.

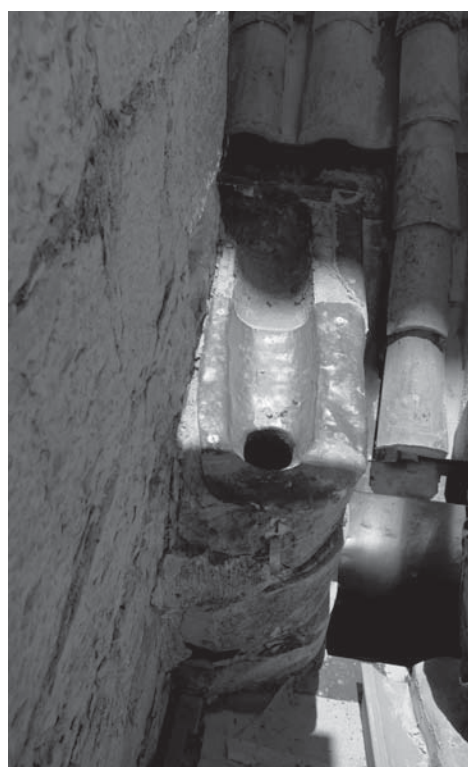
Forrado de plomo de la entrada de una bajante oculta paralela a un contrafuerte. Catedral de Jaén.

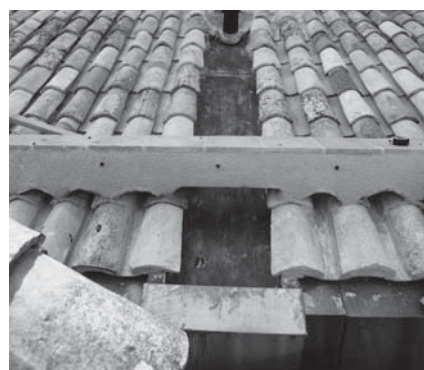
Pasillo de mantenimiento, esquema de evacuación de aguas pluviales y fotografía de estado tras la actuación. Cubierta C/ Campanas. Catedral de Jaén.
