Osteolisis en artroplastia total de cadera metal-metal de segunda generación. Aportación de un caso

Osteolysis in total hip arthroplasty metal on metal of second generation. Case report

BELEN SERAL GARCÍA*, FERNANDO SERAL IÑIGO*, JOSE ANTONIO BEA***, TOMAS CASTIELLA MURUZABAL**.

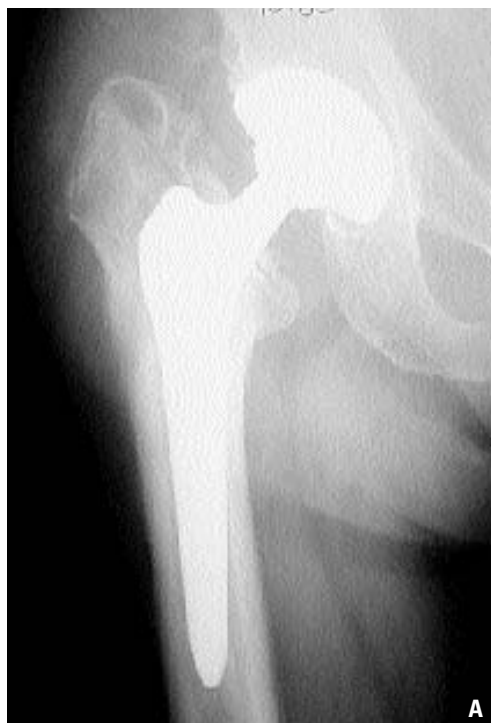
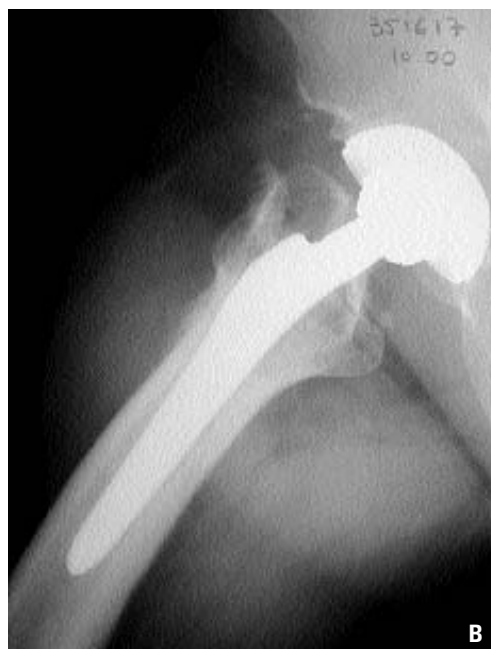
Figura 1. Control radiológico de la prótesis total de cadera en el postoperatorio inmediato. A) visión anteroposterior. B) visión axial.

Caso clínico. Paciente de 63 años de edad que tras sufrir un accidente de tráfico en 1998 fue intervenido quirúrgicamente de una fractura subcapital de cadera derecha realizándole una osteosíntesis con sistema DHS de AO. La evolución fue hacia la pseudoartrosis del cuello femoral por lo que se le implantó una prótesis de cadera derecha no cementada en febrero del 2000 con un vástago de Zweymüller Alloclasic SL del número 3, cotilo no cementado Allofit del 54 y cabeza Metasul de 28 mm de diámetro. (Fig.1A, 1B)

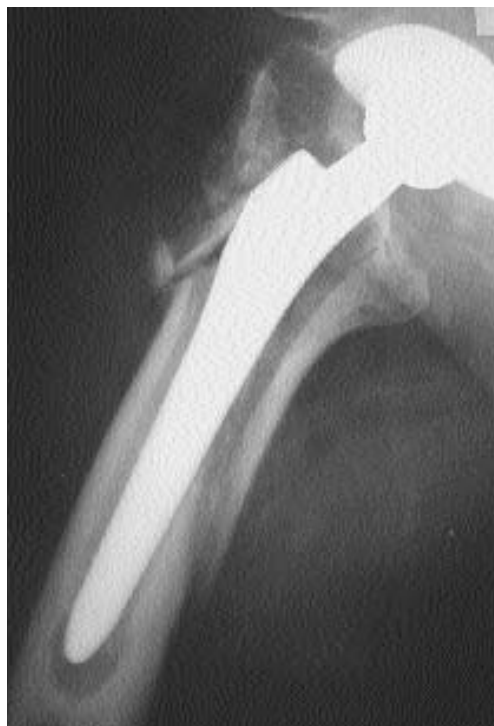
Figura 2. Fractura periprotésica. Osteolisis en zonas 1,2,3,5,6 y 7 de Gruen y en zonas II y III de Lee.

En mayo del 2001 ingresa tras caída de la bicicleta presentando una fractura periprotésica tipo I de Vancouver (Fig. 2), motivo por el que fue intervenido quirúrgicamente con los siguientes hallazgos intraoperatorios: gran cantidad de líquido marrónáceo en la cavidad articular y en la diáfisis femoral con metalosis, gran cavidad articular hasta el trocánter mayor con paredes de tejido reactivo gris oscuro, osteolisis y aflojamiento del cotilo y del vástago. No se observaron signos sépticos. Tras un abordaje de Watson-Jones modificado, se realizó un vaciado del líquido articular, se resecaron las paredes articulares, se extrajeron los componentes protésicos realizando un curetaje del cotilo y resección de la peana con extracción de la membrana a través de una ventana en la diáfisis femoral. Se realizó una osteosíntesis de la fractura con una
