Rotura no traumática de componente cerámica-cerámica en PTC. Presentación de un caso y revisión de la literatura.

L. ARBELOA-GUTIÉRREZ, J. DUART-CLEMENTE, I. BERMEJO-ARANA, A. D'ARRIGO, A. ARENAS PLANELLES.

Nontraumatic rupture of THR ceramic-ceramic component. Case report and literature review.

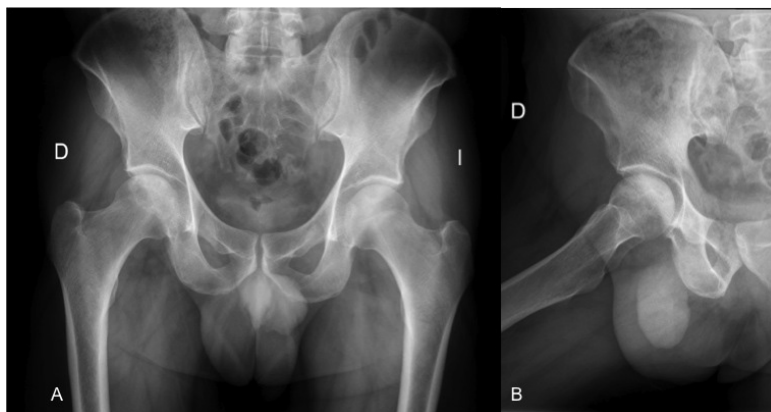
Figura 1. A. Radiografía anteroposterior y axial (B) de cadera derecha. Se observa osteolisis en polo supero-externo de cabeza femoral derecha.

Paciente de 58 años que consulta por dolor inguinal y en cara anterior de muslo de características mecánicas. Entre los antecedentes personales destacaba hernia discal L3-L4 con radiculopatía hipersalgésica no deficitaria de raíz L4, que precisó de tratamiento mediante altas dosis de glucocorticoides. En la exploración física presentaba dolor selectivo con la movilización de la cadera derecha, sin restricción de movimiento. En el estudio de imagen mediante radiografía ósea de caderas se observó osteolisis en polo supero-externo de cabeza femoral derecha (Fig. 1).

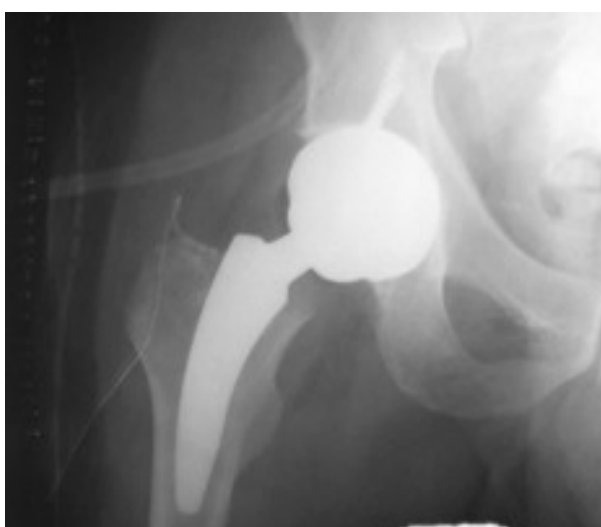
Figura 2. Radiografía de cadera anteroposterior intraoperatoria. Colocación de los componentes correcta.

Se instauró tratamiento conservador mediante descarga, fisioterapia y AINEs, pero el paciente acudió a consulta refiriendo no presentar mejoría del cuadro clínico, motivo por el cual se indicó el tratamiento quirúrgico. Mediante un abordaje lateral (tipo Hardinge) de cadera derecha se realizó una artroplastia total de cadera. La prótesis implantada fue un Cítilo CSF Plus Furlong[®] de JRI[®] de 50 mm fijado con 3 tornillos, Inserto press-fit BIOLOX[®] Delta de 36 mm y un vástago Mini Hip[®] de Corin[®] tamaño 5 con cabeza de cerámica de 36 mm sobre cuello corto. Durante la intervención quirúrgica se observó que no se producía choque a nivel de interfaz cuello-cúpula. No hubo incidencias quirúrgicas. El control radiográfico posterior a la intervención fue correcto (Fig. 2). El paciente fue dado de alta hospitalaria a los 3

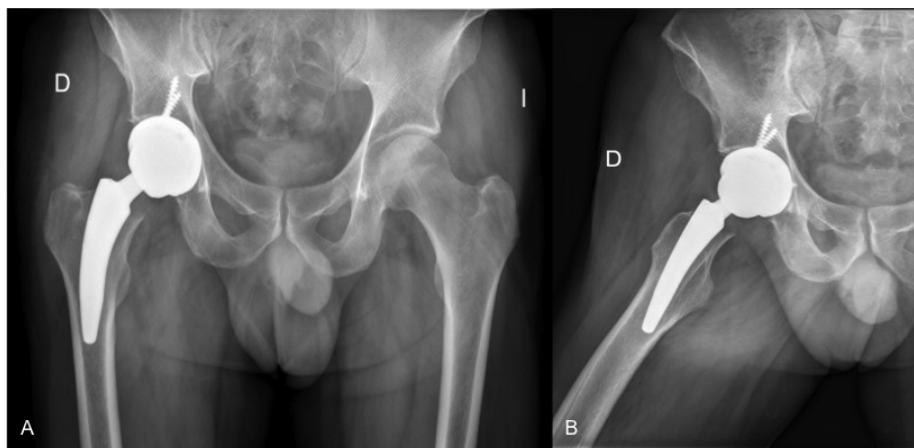
Figura 3. Radiografía anteroposterior (A) y axial (B) de cadera derecha en la revisión de los 40 días. No se observan signos de movilización.

En la primera revisión postoperatoria, a los 40 días, el paciente se encontraba asintomático, la exploración física era satisfactoria, con movilidad amplia e indolora. El control radiológico no mostraba signos de aflojamiento, ni movilización (Fig. 3). En la segunda revisión, a los 60 días. El paciente refería molestias ocasionales, no había presentado antecedente traumático, ni sonidos o “chirridos”, en la exploración física se desencadenaban molestias con la flexión y rotación forzada. El control radiológico descartaba signos de movilización (Fig. 4). A los 4 meses de la intervención el paciente acudió a revisión refiriendo un incremento del dolor y mayor limitación para la actividad física, no habiendo podido abandonar los bastones ingleses. En la exploración física presentaba

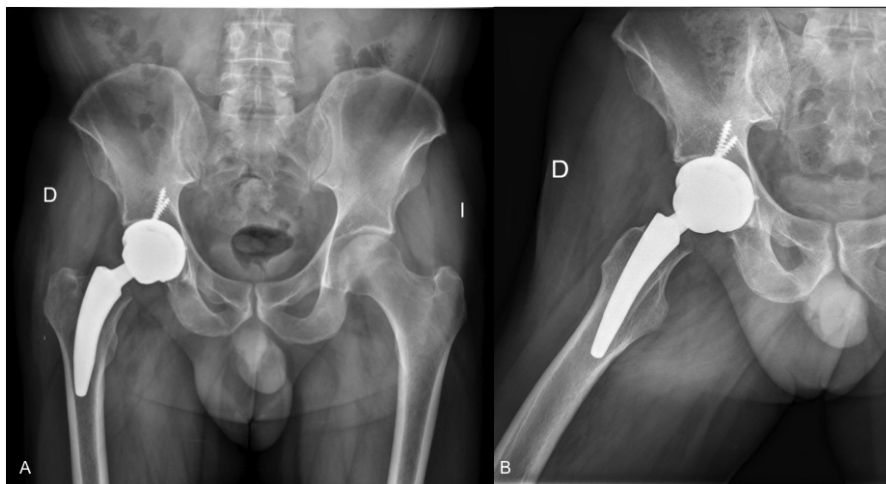
Figura 4. Radiografía anteroposterior (A) y axial (B) de cadera derecha en la revisión de los 60 días. No se observan signos de movilización. Se observa partícula radio-opaca en cara lateral de muslo, por debajo del trocánter mayor, interpretada en la consulta como artefacto.

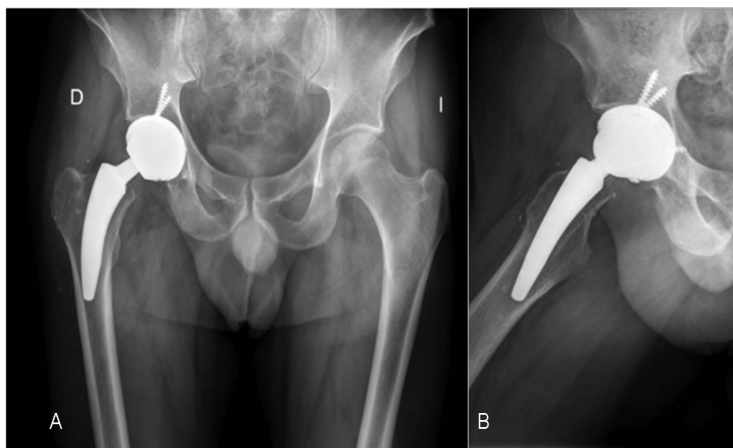
dolor con la movilización de la cadera, sin pérdida del arco de movilidad. En la radiografía de cadera se observaban partículas radio-opacas a nivel de la cabeza femoral derecha y de la cúpula de cerámica, compatible con fractura del componente acetabular de cerámica (Fig. 5).

Figura 5. Radiografía anteroposterior (A) y axial (B) de cadera derecha en la revisión de los 60 días. No se observan signos de movilización. Se observa partícula radio-opaca en cara lateral de muslo, por debajo del trocánter mayor y a nivel de cúpula acetabular antero superior.

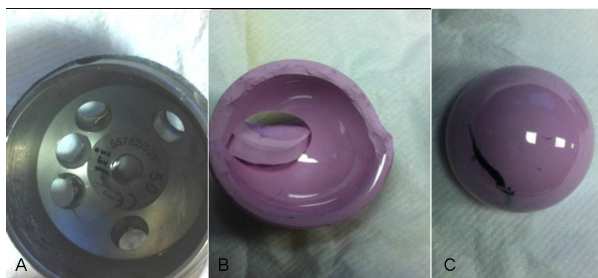
Se realizó una cirugía de revisión, mediante el mismo abordaje (lateral directo de Hardinge), y se observó una sinovitis reactiva, la rotura del borde antero-superior del inserto cerámico y un mellado de la cabeza (Fig. 6). Se realizó una extracción de los fragmentos de la cúpula acetabular y limpieza con abundante suero fisiológico. Durante el acto quirúrgico se descartó, mediante visualización directa, la existencia de pinzamiento con los movimientos de flexión y rotación, tampoco se observó afectación mecánica ni desinserción de la cúpula de cerámica. Posteriormente se realizó la retirada del inserto (cúpula) de cerámica, el componente acetabular y el vástago, asociando una sinovectomía extensa para retirar las partículas de cerámica dispersas en las partes blandas. El recambio se realizó mediante la implantación de un cotilo Novation Crown Cup® de Exactech® de 52 mm de

Figura 6. A. Componente acetabular. No se observa alteración del borde. B. Inserto (cúpula de cerámica) se observa la rotura del borde antero-superior. C. Cabeza de cerámica donde se observa un mellado.

riamente múltiples fragmentos, no pudiendo descartarse la disociación previa²³. En nuestro caso tan solo se produjo lesión del anillo periférico de la cúpula, el inserto estaba estable y se comprobó que no se producía atrapamiento en ningún movimiento.

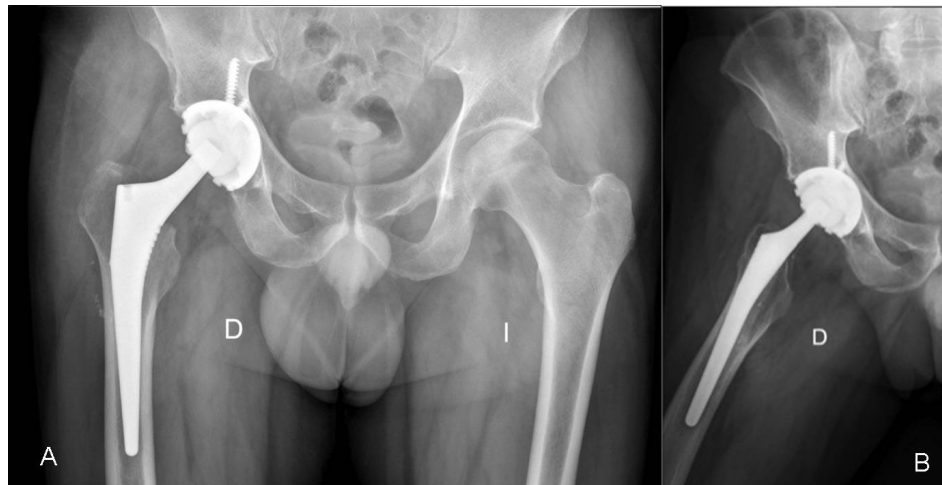
Figura 7. Radiografía anteroposterior (A) y axial (B) de cadera derecha tras la cirugía de revisión.

diámetro, aporte de Matriz Ósea Desmineralizada en el transfondo acetabular y un vástago Novation Elements® Exactech® tamaño 12, inserto de polietileno de alto entrecruzamiento GXL® y la cabeza de BIOLOX® Delta fuerte de 32 mm (Fig. 7).
