Extrusión del componente plástico de la copa acetabular sin luxación protésica. A propósito de un caso

Servicio de Cirugía Ortopédica y Traumatología. Hospital Juan Canalejo. La Coruña

DISASSEMBLY OF THE POLYETHYLENE COMPONENT OF A MODULAR ACETABULAR CUP WITHOUT PROSTHETIC DISLOCATION

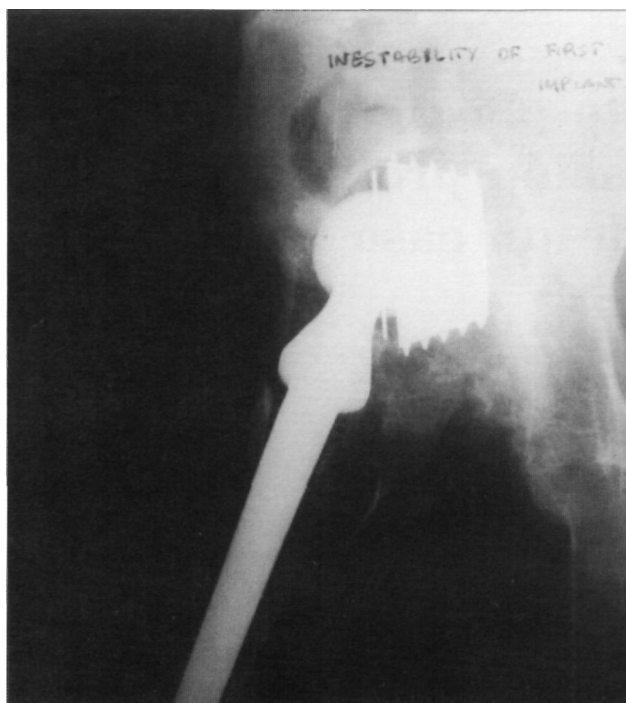
Figura 1. Movilización del componente acetabular de la prótesis a los dos meses de la intervención.

la realización de una artroplastia total (modelo Lima-Motta). A los dos meses de realizar el implante la verticalización del componente acetabular (Fig. 1) nos obligó a su sustitución, implantando un cotilo atornillado modelo «osteonics».

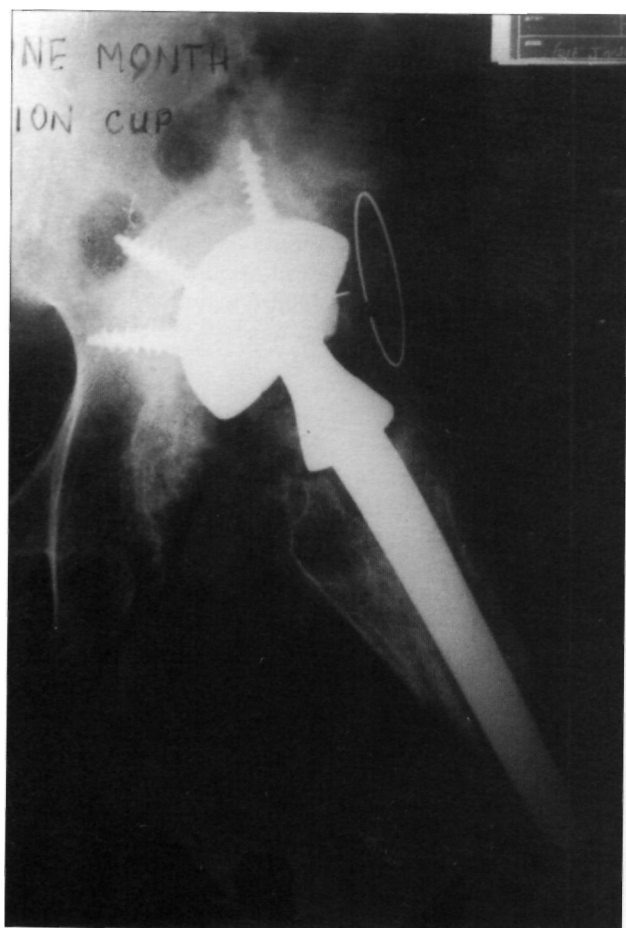
Figura 3. Extrusión del componente plástico. Se mantiene la relación entre cabeza femoral y el componente metálico.

En el primer control radiográfico postoperatorio se podía apreciar una cierta asimetría del marcador metálico del componente plástico (Fig. 2). El paciente no refería ningún tipo de sintomatología y siguió un postoperatorio sin complicaciones. Cuatro semanas después, refiere unas molestias vagas en la cadera intervenida. En la exploración, no hay ningún signo alarmante, presentando una actitud y movilidad del miembro considerados como normales. Aún así, se le realiza una nueva radiografía que muestra una extrusión del componente plástico (Fig. 3). La cabeza de la prótesis guardaba una relación "normal" con el componente metálico que no había sufrido variación. Ante esta situación, se decidió reponer en su posición original el componente extruido mediante un nuevo abordaje quirúrgico.

Somos conscientes de que el montaje de los componentes acetabulares no fue correcto, pero es, al menos, sorprendente el que uno de los componentes pueda deslizarse, probablemente de forma progresiva, sin que ello produzca expresividad clínica. Esta circunstancia, si bien excepcional, nos ha hecho reflexionar sobre la importancia de la prótesis -antes y después de reducirla- cuando realizamos este tipo de cirugía.

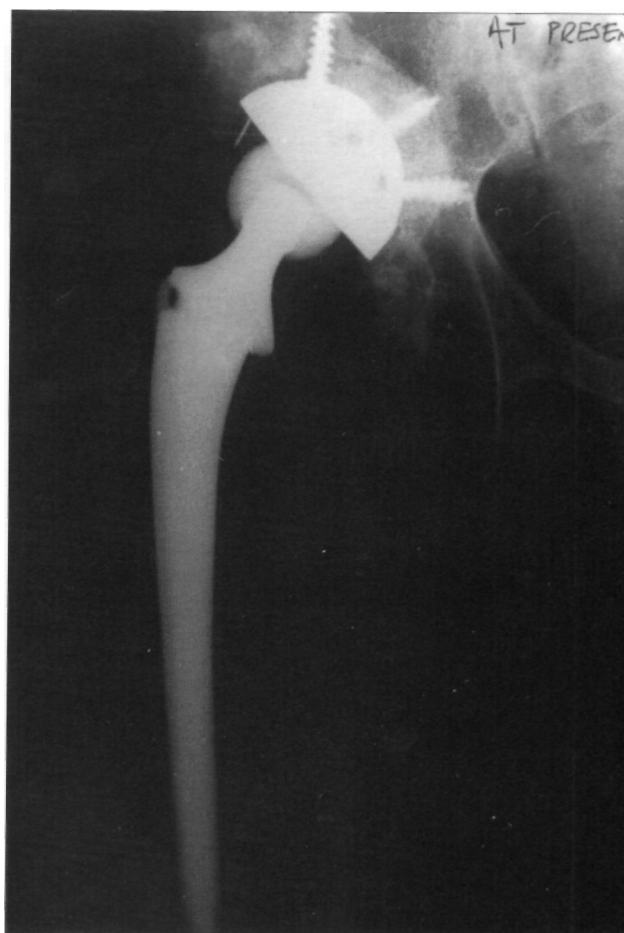
Figura 4. Situación actual tras el reensamblaje de los componentes protésicos.

En la actualidad, un año después de este episodio, el paciente se encuentra asintomático y los controles radiográficos son satisfactorios (Fig. 4).
