Lesión iatrogénica de las arterias glúteas superior e inferior tras la fijación de fractura pertrocanterea con clavo céfalo-medular (clavo GAMMA 3®).

P. GÓMEZ BARBERO, P. REY VIDAL, J. A. BLAS DOBÓN.

SERVICIO DE CIRUGÍA ORTOPÉDICA Y TRAUMATOLOGÍA. HOSPITAL UNIVERSITARIO DR. PESET, VALENCIA. ESPAÑA.

Iatrogenic lesion of upper and lower gluteal arteries after fixation of pertrochanteric fracture with cephalo-medullary nail.

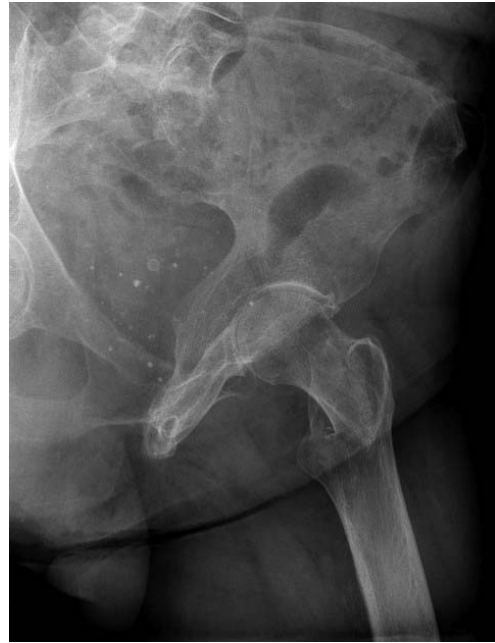
Figura 1. Fractura pertrocanterea de cadera izquierda.

Paciente de 94 años que tras caída casual acude a urgencias por dolor, acortamiento y deformidad en rotación externa del miembro inferior izquierdo. Como antecedentes médicos la paciente únicamente tenía dislipemia y diabetes mellitus que controlaba como medicación oral. Se solicitan radiografías anteroposterior y axial de cadera donde se diagnostica una fractura pertrocanterea (AO 31-A1) de fémur izquierdo (Fig. 1). Tras ser valorada por el equipo de anestesiología, se procede en las primeras 24 horas al tratamiento quirúrgico de la fractura, mediante reducción cerrada y enclavado céfalo-medular Gamma 3 (Stryker®) (Fig. 2). La cirugía se desarrolla sin incidentes, con la paciente colocada en decúbito supino sobre mesa de tracción con la extremidad a intervenir en adducción y rotación interna. Al final la intervención, la paciente no presenta alteraciones de la presión sanguínea ni del ritmo cardíaco y pasa a sala de hospitalización encontrándose estable hemodinámicamente. El tiempo de la cirugía es de 61 minutos y el sangrado operatorio estimado es de 200 cc.

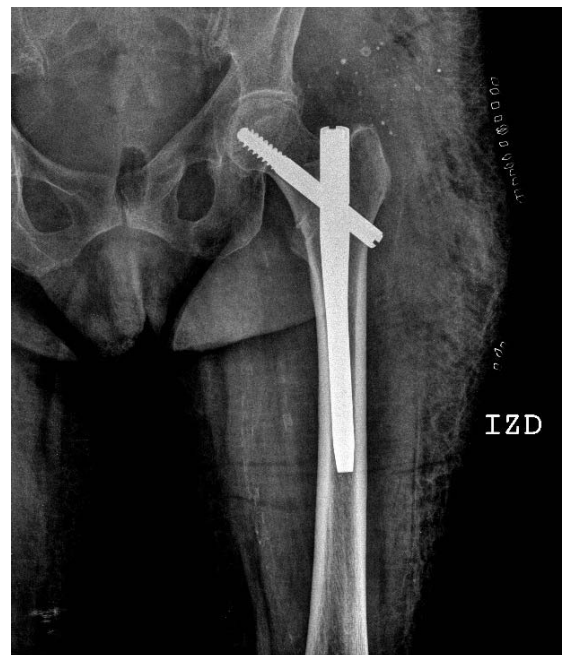
Figura 2. Fijación con clavo céfalo-medular (Gamma 3®).
