# *Propuesta de monitorización integral de la calidad ambiental del interior de la Iglesia de los Santos Juanes de Valencia*

## RESUMEN

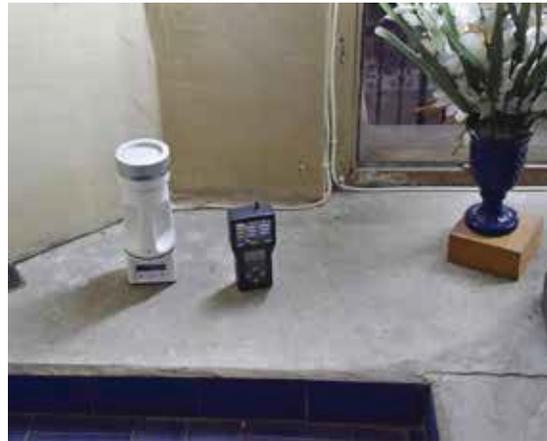
Fig. 1-. Equipos de medición: SAS (izquierda) y Airy Technology (derecha), durante la toma de muestra en la Iglesia de los Santos Juanes.

La medición de las partículas en suspensión se realizó mediante un Contador de Partículas móvil: Airy Technology P311 (Fig. 1 derecha). Este equipo permite un sistema dinámico de muestreo donde el análisis se realiza en el propio instrumento y la concentración de partículas existentes en el volumen de aire evaluado se obtiene en tiempo real. Este estudio se ha realizado en 15 puntos midiendo el número de partículas por minuto obteniendo el recuento diferencial ( $\text{dPM}$ ) de las partículas del aire.

(Surface Air System) SUPER 100/180 (Fig. 1 izquierda). Dicho equipo aspira un caudal de aire controlado (100L), permitiendo un estudio cuantitativo, este caudal de aire impacta sobre la superficie de placas petri con medios de cultivo específicos para el aislamiento de hongos (Sabouraud con Cloranfenicol) y de bacterias (Plate Count Agar). Las muestras son incubadas en estufas a 28°C durante 7 y 3 días respectivamente. Tras la incubación se cuentan las colonias de hongos (Fig. 2, a) y bacterias crecidas (Fig. 2, b) y se expresan los resultados como Unidades formadoras de colonias por m<sup>3</sup> de aire (UFC/m<sup>3</sup>). Este control se ha realizado en 15 puntos (los mismos que en el control de partículas en suspensión).

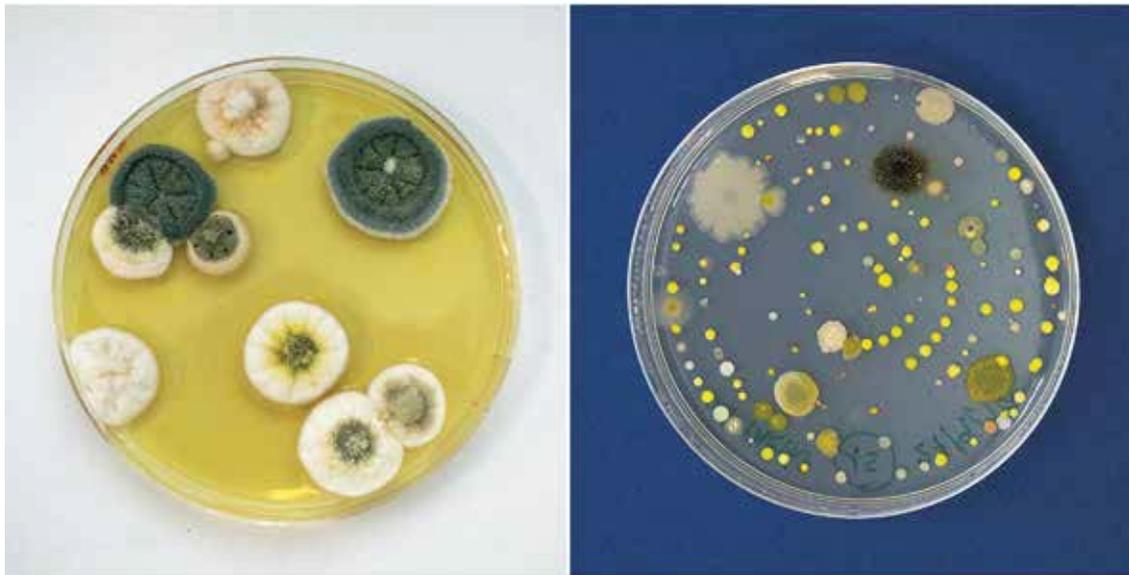
Fig. 2-. Placa petri con: a) colonia de hongos (izquierda) y b) colonia de bacterias (derecha) de uno de los puntos de muestreo del interior de la Iglesia de los Santos Juanes.
