ESTUDIOS PREVIOS A LA INTERVENCIÓN EN EL PATRIMONIO ARQUITECTÓNICO. EL CASO DE LA IGLESIA PARROQUIAL DE SAN PEDRO EN LA POBLA DE BENIFASSÀ (CASTELLÓN)

FERNANDO VEGAS y CAMILLA MILETO

Universidad Politécnica de Valencia

La iglesia parroquial de San Pedro de la Pobra de Benifassà (Castellón). Un caso de estudio previo¹³

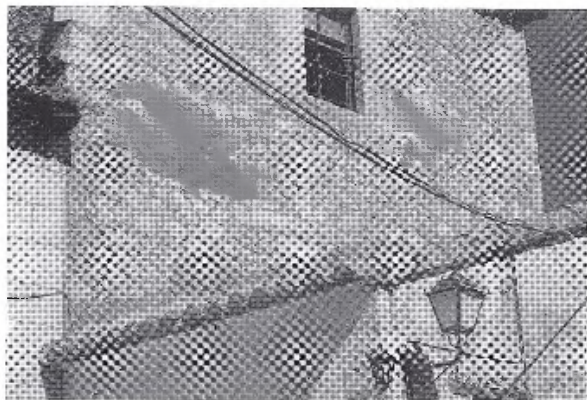
12. Las diferencias entre el paramento de mampostería inferior, aparejado con sillares esquinales, y el paramento superior del cuerpo del altar, apoyado en el anterior, permiten deducir la existencia de un quinto tramo desaparecido de la nave. Obsérvese la presencia de un ventanuco tapiado correspondiente al altar de la primitiva iglesia de reconquista.

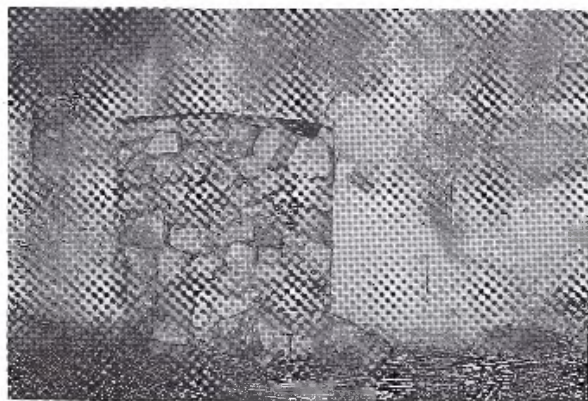
14. Puerta tapiada cuya jamba derecha utiliza los sillares esquinales de la antigua iglesia de reconquista antes de ser ampliada con el cuerpo del altar.

En el mismo lado norte se observa la presencia de una puerta, hoy tapiada que, por su incompatibilidad con el pilar posteriormente añadido, debe pertenecer a esta primera fase constructiva. Al mismo tiempo se descubre en el terreno la presencia de los restos de un muro perpendicular al lado norte de la nave, recayente justo cerca de esta misma puerta. Este muro tenía que pertenecer a una dependencia, probablemente muy primitiva, cuya huella del tejado se observa debajo del paramento del quinto tramo.

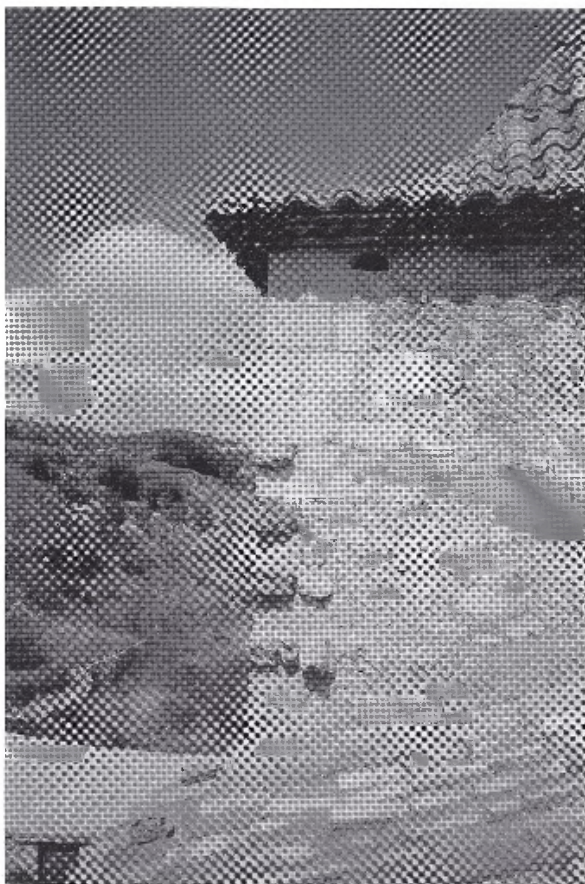
16. Sillares volados de espera previstos para un recrecido de la nave que nunca se llegó a realizar.

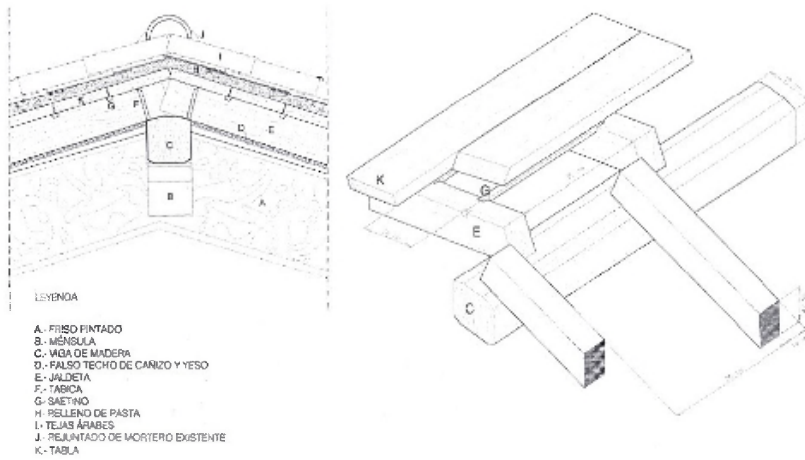
24. Detalles del sistema de la cubierta.

La cubierta presenta un conjunto bastante serio y extendido de patologías diversas que requieren una intervención inmediata, en evitación de daños mayores. Las catas realizadas han mostrado que la estructura de la cubierta oculta tras el falso techo de cañizo y yeso presenta un estado bastante precario.

Por otra parte, la falta de tejas o la rotura de las mismas en algunas zonas del tejado ha provocado la filtración de agua hasta la capa de pasta o mortero pobre extendida sobre el tablazón, y ese agua acumulada ha terminado por empapar la madera y provocar, en un primer estadio, manchas y, en un segundo estadio, la pudrición de la madera.
