# *La intervención en el Portal de Valldigna de Valencia, del arquitecto Antonio Gómez Davó (1942-1948-1950)*

Antonio Gómez Gil  
Dr. Arquitecto

## RESUMEN

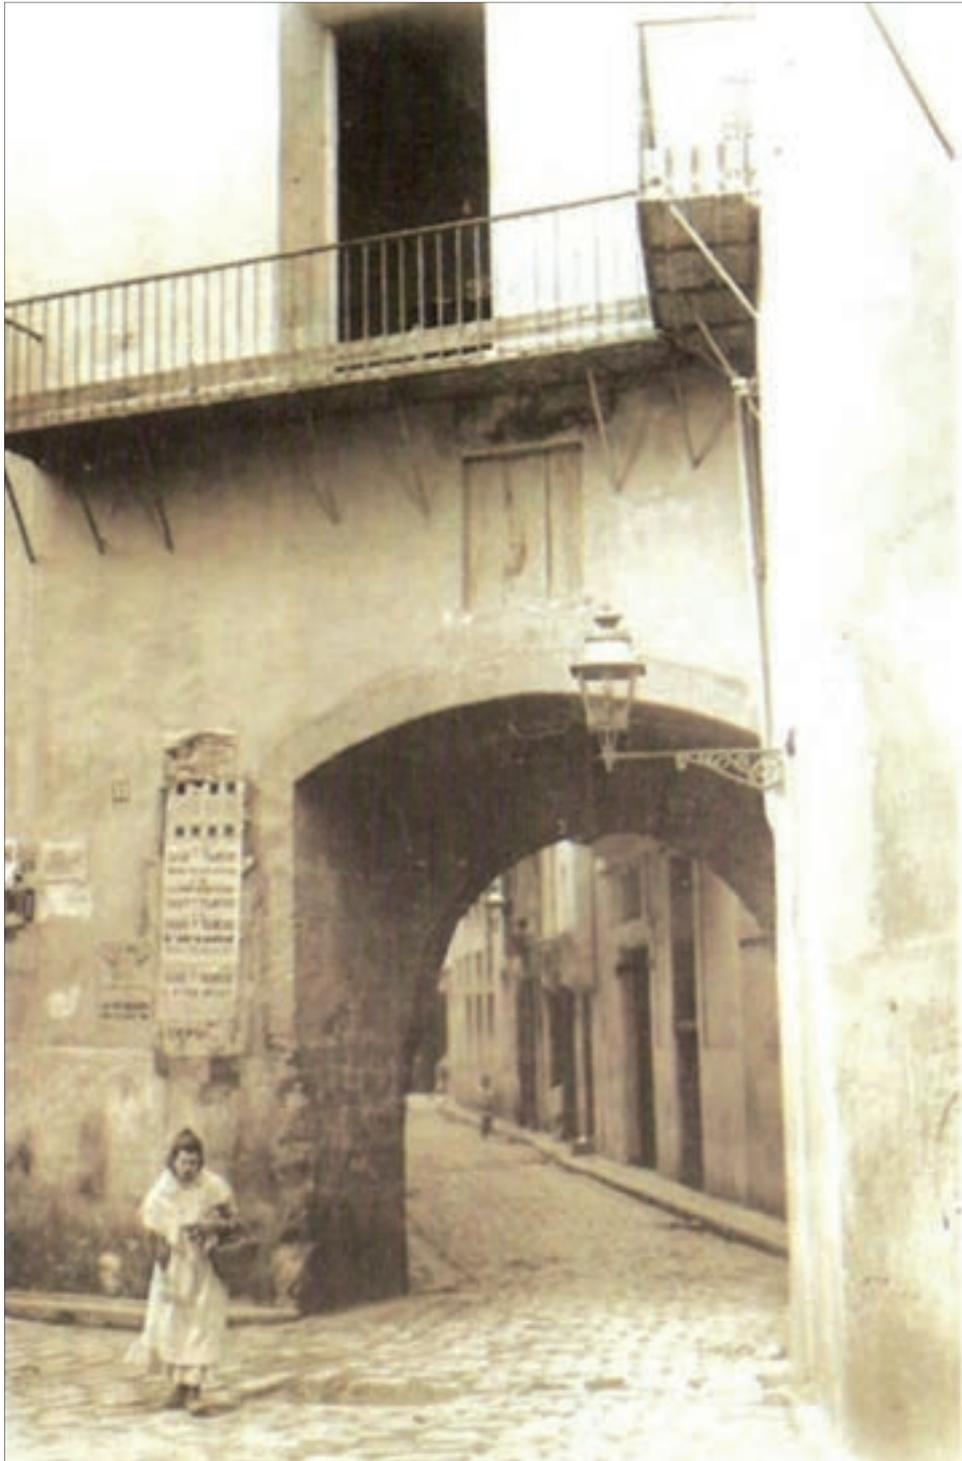
Fig. 1- Aspecto del intradós del portal, antes de la intervención.

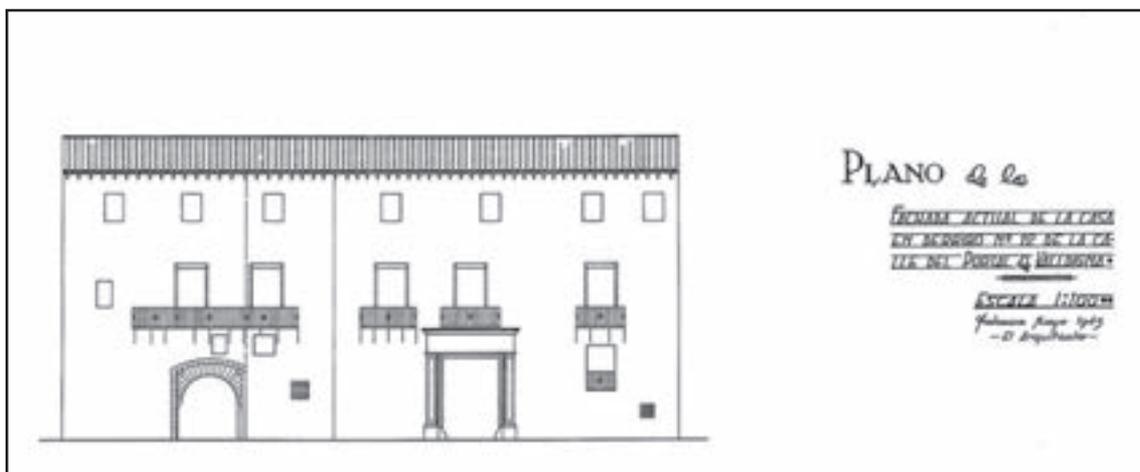
Fig. 4- Levantamiento, anterior a la reforma, de las fachadas que iban a ser intervenidas. A.G.D.

En dichos planos de fachada, tanto en el portal como en la fachada del nº 12, se pueden identificar cuatro alturas, aparentemente habitables. Esto se determina en función de la disposición de los huecos en ambas fachadas. Las alturas del portal serían las de planta baja, con lo que parece simples respiraderos de pequeño tamaño, zonas de entresuelo (resueltas de muy distinta forma), piso principal (conteniendo los huecos mas grandes y las salidas a balcón) y por último hilera de ventanas correspondiente a la cambra o andana. Sobre los edificios cubiertas inclinadas de teja árabe sobre canes de madera. (Fig. 4). También se percibe una unión exterior

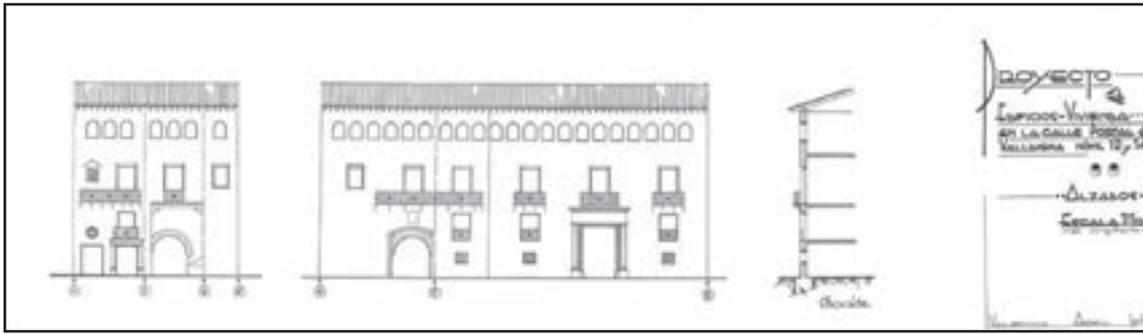
Fig. 5- Alzados definitivos que se proyectan y que afectan a todos los solares. A.G.D.

En cuanto al nuevo proyecto, en el A.G.D., hay una única solución en planta, pero en cambio, contiene dos soluciones en alzado. Existe una solución de fachada neobarroca, sin fecha y sin cajetín, que el arquitecto diseñó. Habría que pensar, después de comprobar las aprensiones demostradas por el arquitecto a variar el aspecto del monumento, que fue su clienta quien la solicitó como una alternativa. (Fig. 5), (Fig. 6). La memoria descriptiva<sup>24</sup> del proyecto, razonaba su propósito de la siguiente manera: *Objeto de las obras.- Existiendo actualmente en la citada calle dos casas de construcción antigua con deficientes condi-*
