La transformación de una iglesia medieval o renacentista en barroca: teoría y resultados

Anna Isabel Serra Masdeu

Universidad Rovira y Virgili, Tarragona

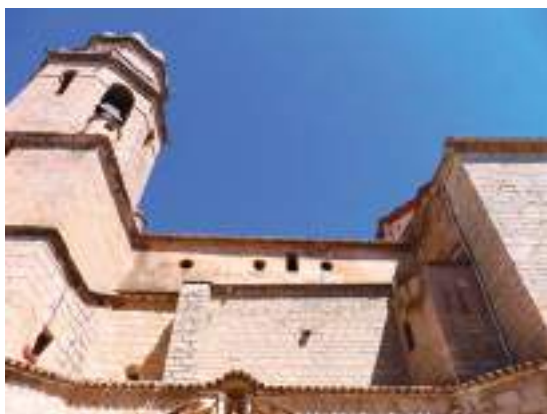
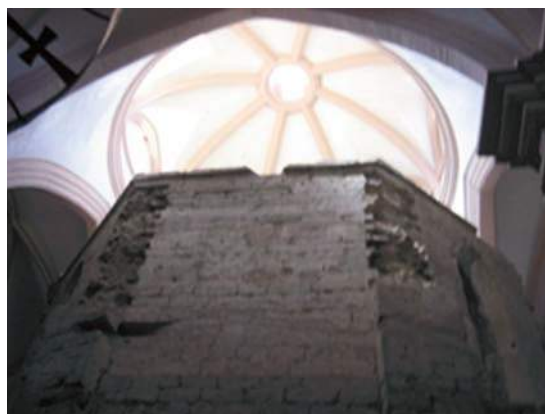
Fig. 1.- La iglesia parroquial de San Jaime de Tivissa como ejemplo de buena convivencia entre los restos medievales y las barrocas y contemporáneas. A la derecha, una imagen de los restos de la cabecera medieval alojada detrás del actual presbiterio.

Uno de los modelos más singulares de conservación de parte de una iglesia, cobijada bajo el tejado de su sucesora, es el de la iglesia parroquial de Tivissa, un verdadero cuaderno de bitácora arquitectónico para historiadores del arte y especialistas en historia de la arquitectura²¹. Su voz material resulta enormemente plural y se convierte en un libro abierto que sirve para entender y orientar la razón de este artículo. Para los historiadores del arte ayuda a establecer numerosas formas de diálogo entre los muros del monumento original y los del dieciocho. En la iglesia parroquial de Tivissa se pueden ver fácilmente en el exterior y en el interior del edificio los cambios practicados a lo largo de su historia constructiva. Detrás del presbiterio actual quedan los restos de la cabecera del antiguo templo medieval²².

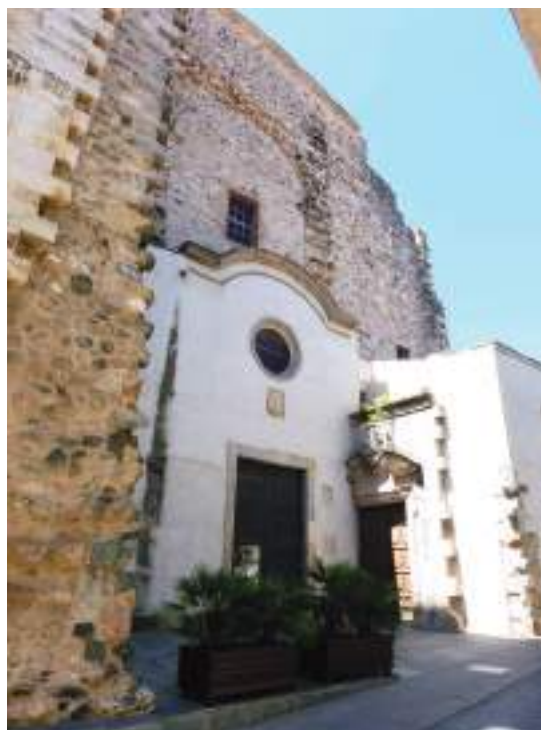
Fig. 2.- Actual fachada inacabada de la iglesia de Sant Andreu de la Selva del Camp con la portada modificada de finales del s. XVIII.

Si se observa la fachada de la iglesia de San Andreu de la Selva del Camp se puede adivinar cómo avanzaba la obra desde el altar hacia la cabecera. Esta iglesia, uno de los mejores ejemplos del renacimiento tarraconense, no tiene su fachada acabada y se pueden ver, desnudos, los muros que cierran la nave central y los muros laterales. Hubo algunos intentos de finalización barrocos como el que protege la puerta de acceso y otros del siglo XX pero esta parte no deja de mostrar el esqueleto que sostiene el templo. Este templo no es el único que todavía hoy no dispone de fachada. La parroquial de Mont-roig del Camp, llamada popularmente “la catedral”, tampoco tiene fachada principal.

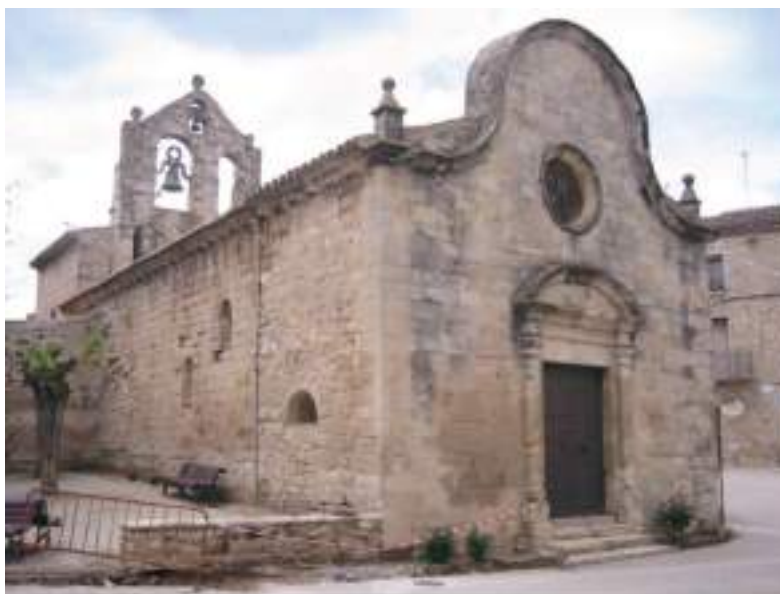
Fig. 3.- La iglesia parroquial de Fullea que muestra bien visibles los cambios realizados en diferentes épocas.

y finalmente transformados en los años del barroco. En Fullela la nave principal de la iglesia iba alargándose a medida que se modificaba el edificio según las modas vigentes.

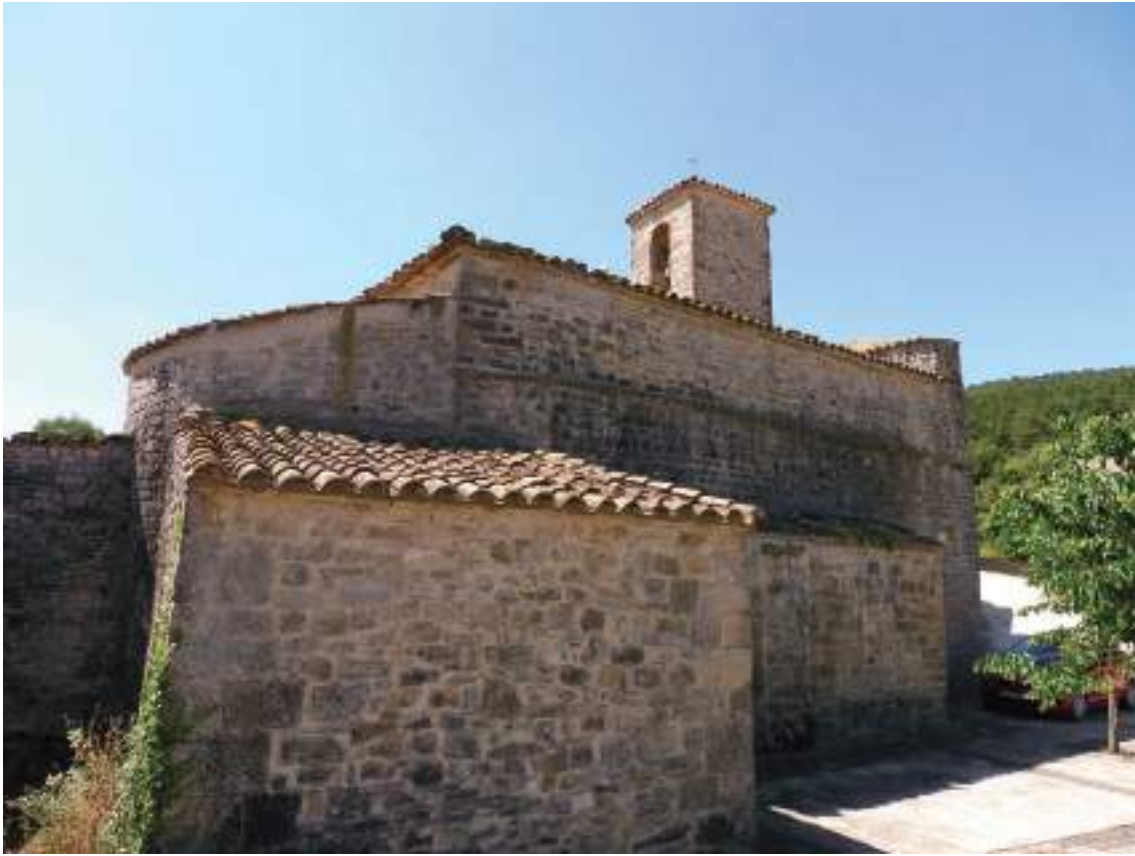
Fig 4.- La iglesia de Llorac con una fachada incorporada en el siglo XVIII. El ábside se adapta a diversos crecimientos aplicados a los muros laterales.

En la iglesia parroquial de Llorac⁴⁸ se iniciaron sucesivos cambios y reformas primero debido a un incendio ocurrido en época moderna y posteriormente debido a la guerra civil. Una serie de evidencias arquitectónicas delatan por ejemplo el cambio de la puerta principal, hoy tapiada por el ensanchamiento de la iglesia en el siglo XVIII (época que no se ha podido precisar) por la parte que hoy es la puerta principal. Esta portada se halla escondida detrás de un anguloso campanario presentado en la parte baja como si fuese un talud y tapiada en la parte de la epístola. La bóveda de la nave central es apuntada. En el muro lateral de la parte opuesta se halla, visible, la puerta tapiada que comunicaba con el cementerio (hoy en día transformada en una plaza pública). En el interior se dejó la piedra vista y la única nave divide las capillas laterales que parecen abiertas en los gruesos muros de este edificio. Existe un púlpito vaciado del muro lateral de la parte del evangelio que fue tapiado posiblemente durante la Guerra Civil. El ábside reside medio oculto y adaptado a una

sacristía de planta cuadrada y que a la vez es visible desde el exterior. La piedra del interior es un *opus* totalmente irregular y es piedra caliza de los alrededores del agregado.

Por debajo del tejado de la iglesia, bien visible desde el exterior, existe una línea de piedra que parece recordar, quizás, la altura del anterior tejado de este edificio. Esta iglesia es un excelente ejemplo de continuidad de los materiales y del espacio existente adecuándolos a las necesidades de la población en un momento de máxima expansión demográfica.

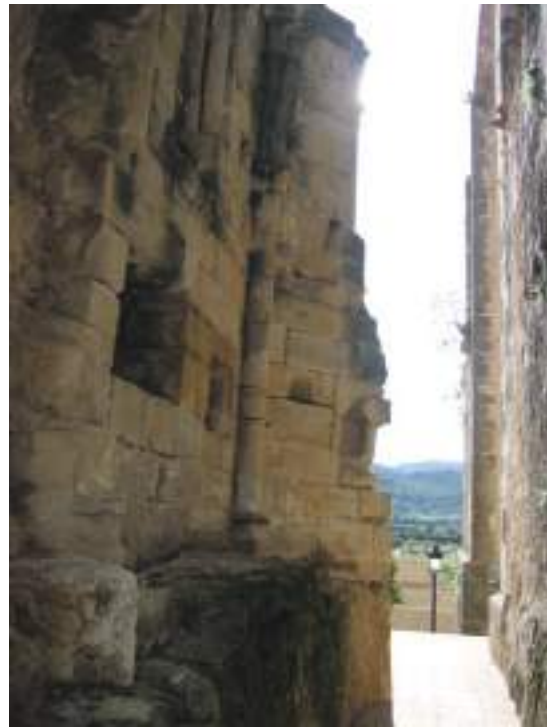
Fig 5.- Aunque en el texto no se han buscado ejemplos de la Terra Alta cabe decir que en la iglesia de Santa Magdalena de Arnes queda un fragmento del templo medieval que actúa como testigo de la situación y estilo de aquella obra.
